PORT OF ORTONA

PORT REPORT

8-2-1945

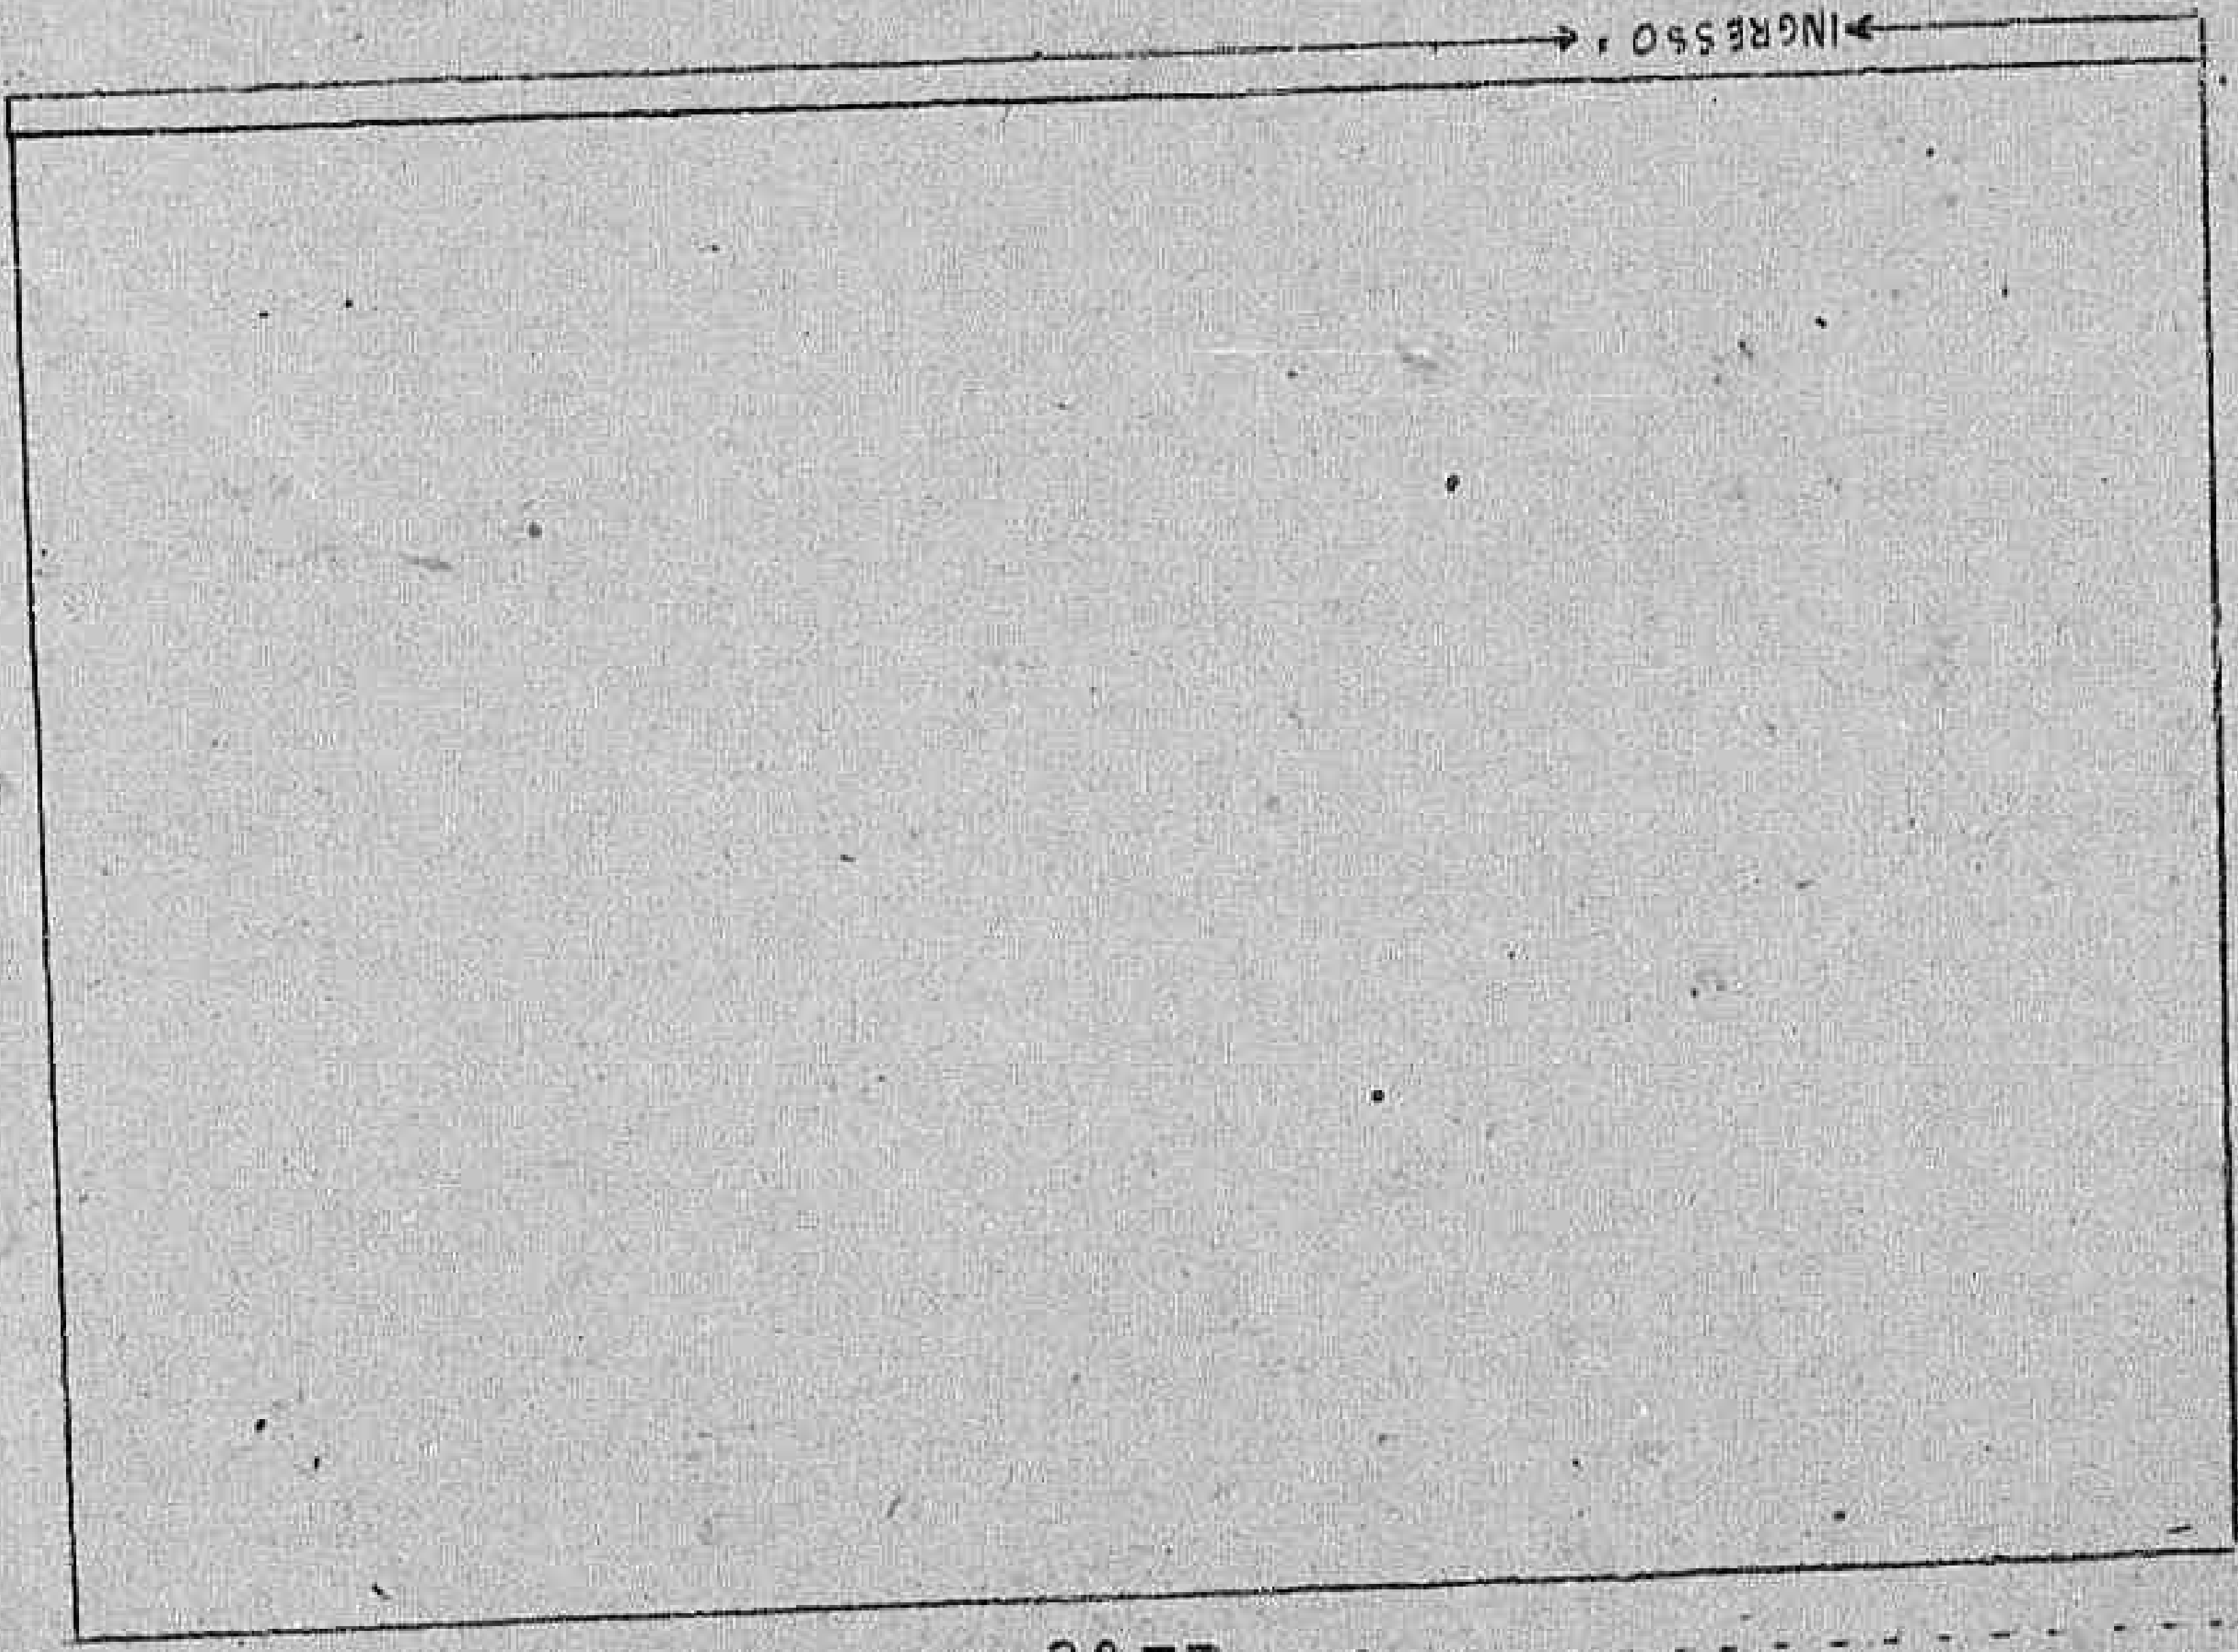
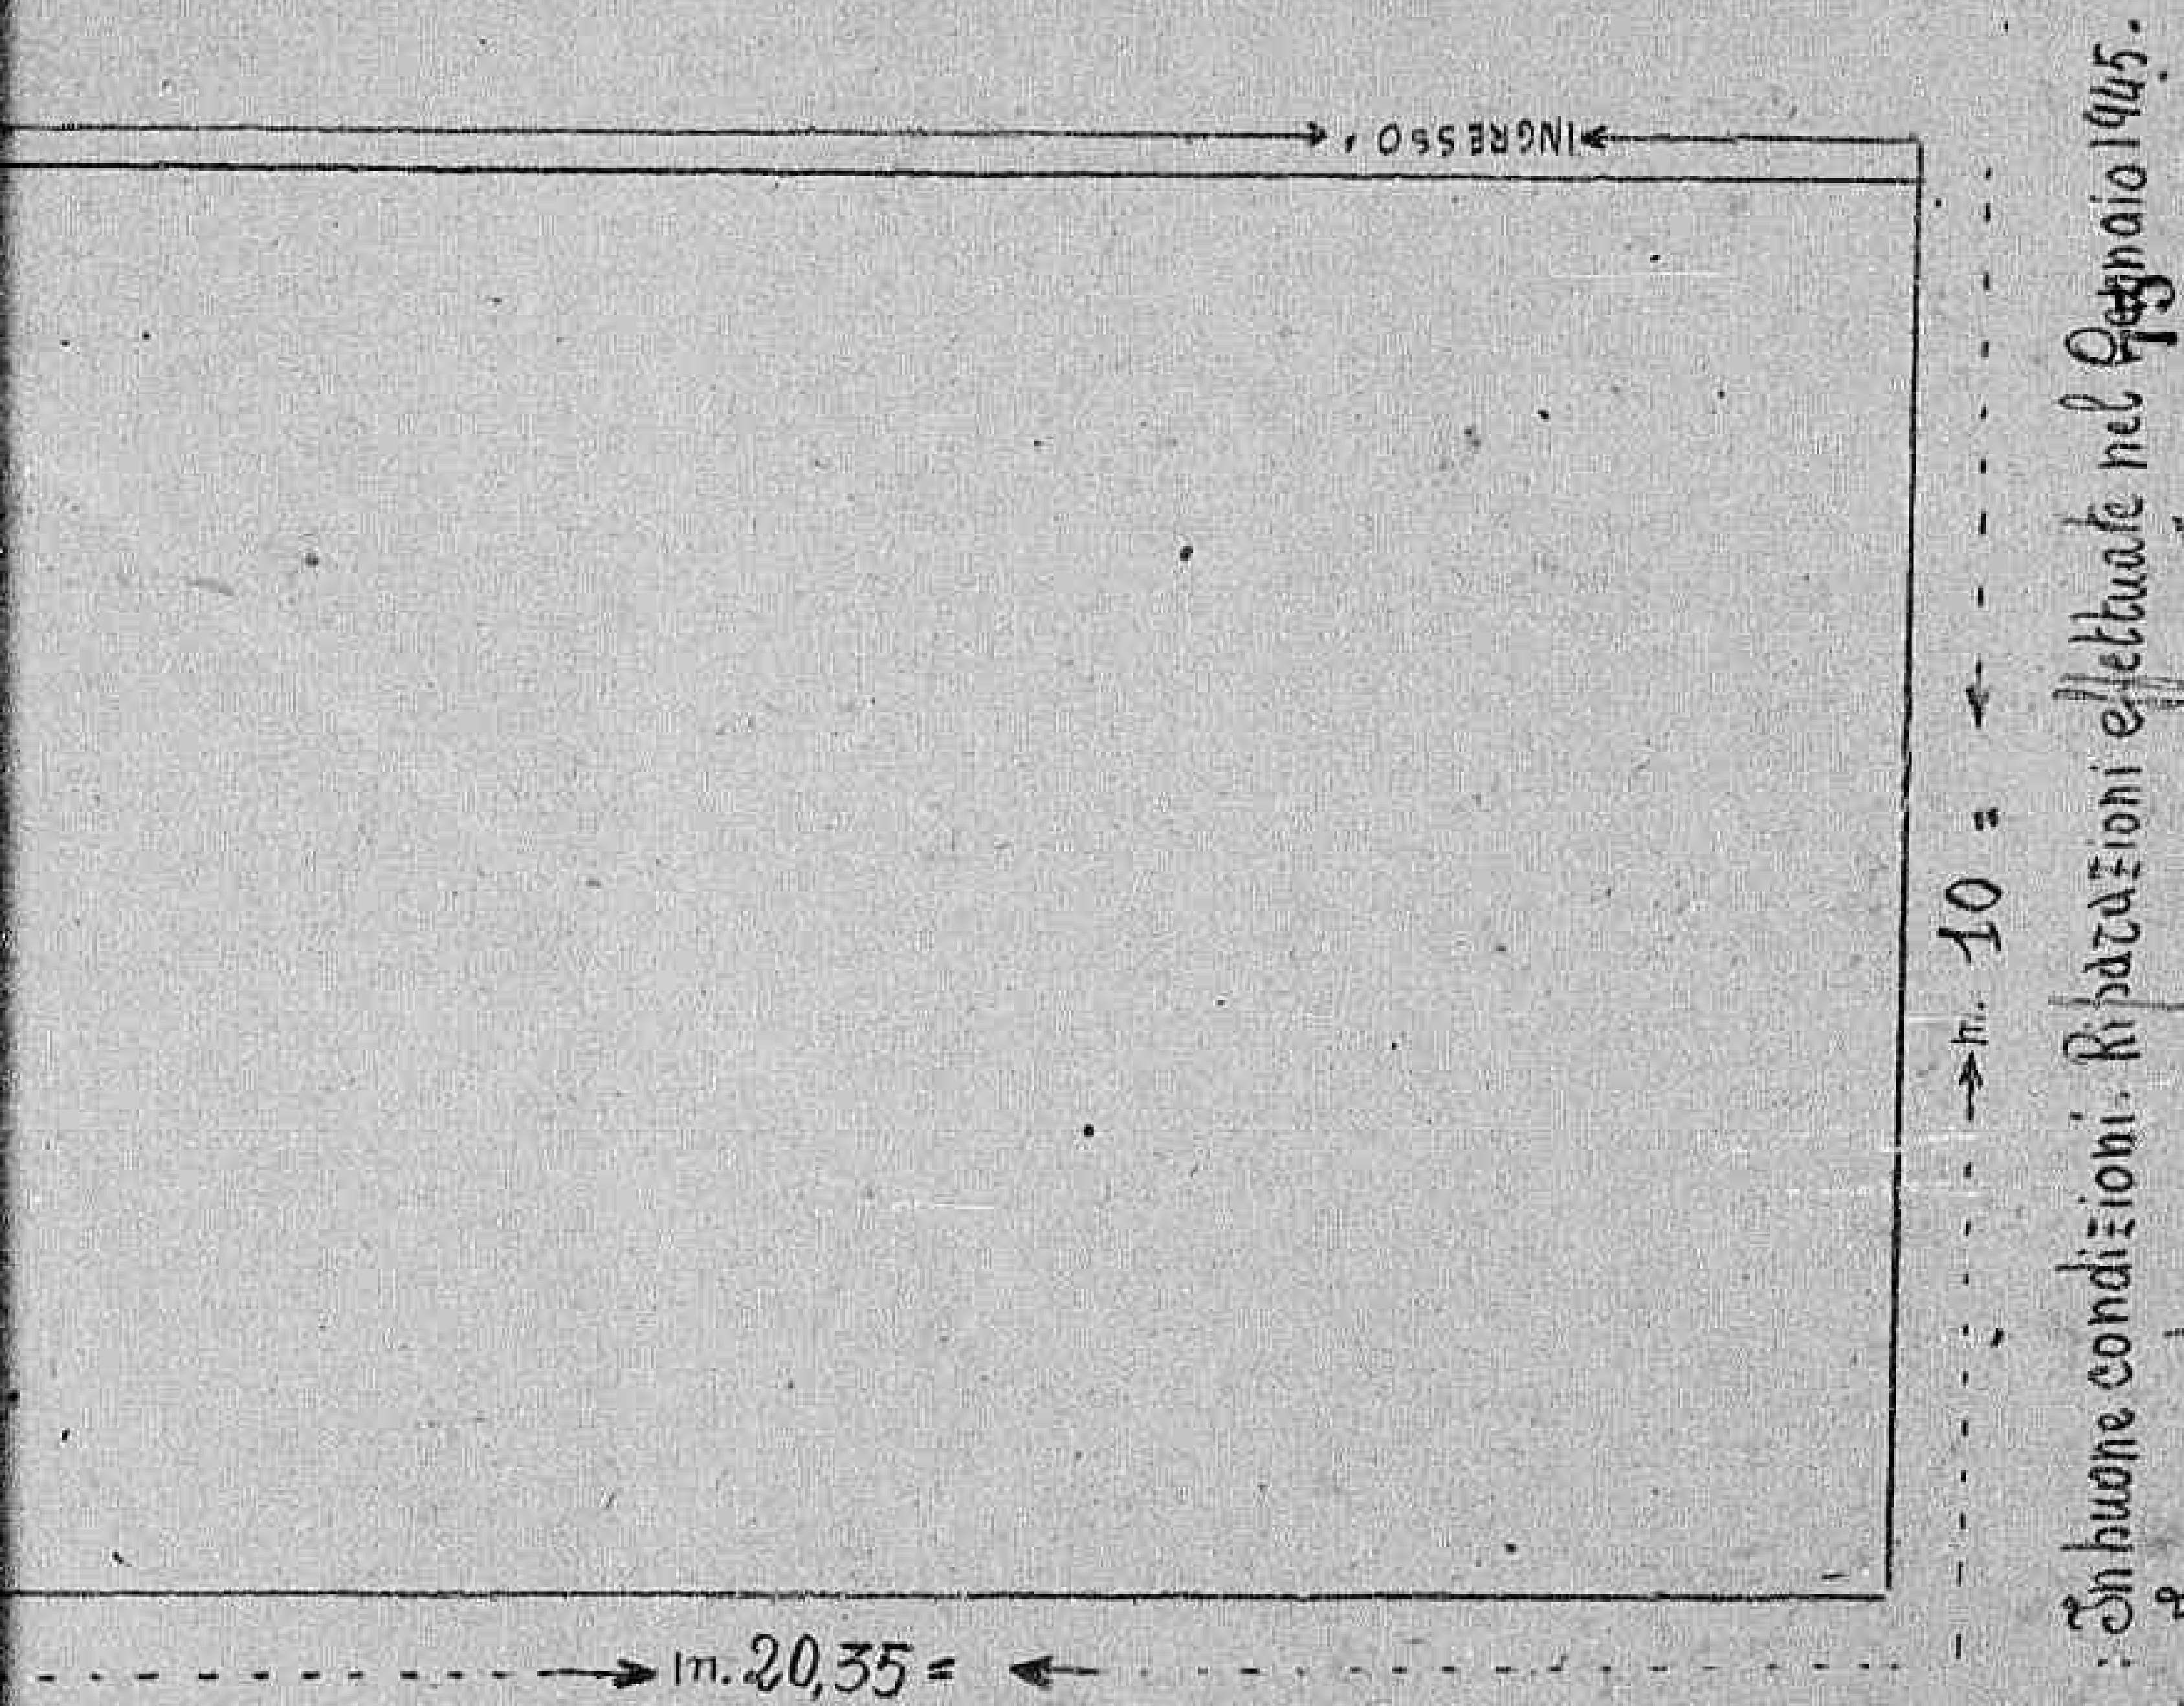
MAGAZZINO N.1

Tutte le buone condizioni. Riparazioni effettuate nel Gennaio 1945.

Tetto : In buone condizioni. Riparazioni effettuate nel Gennaio 1945.

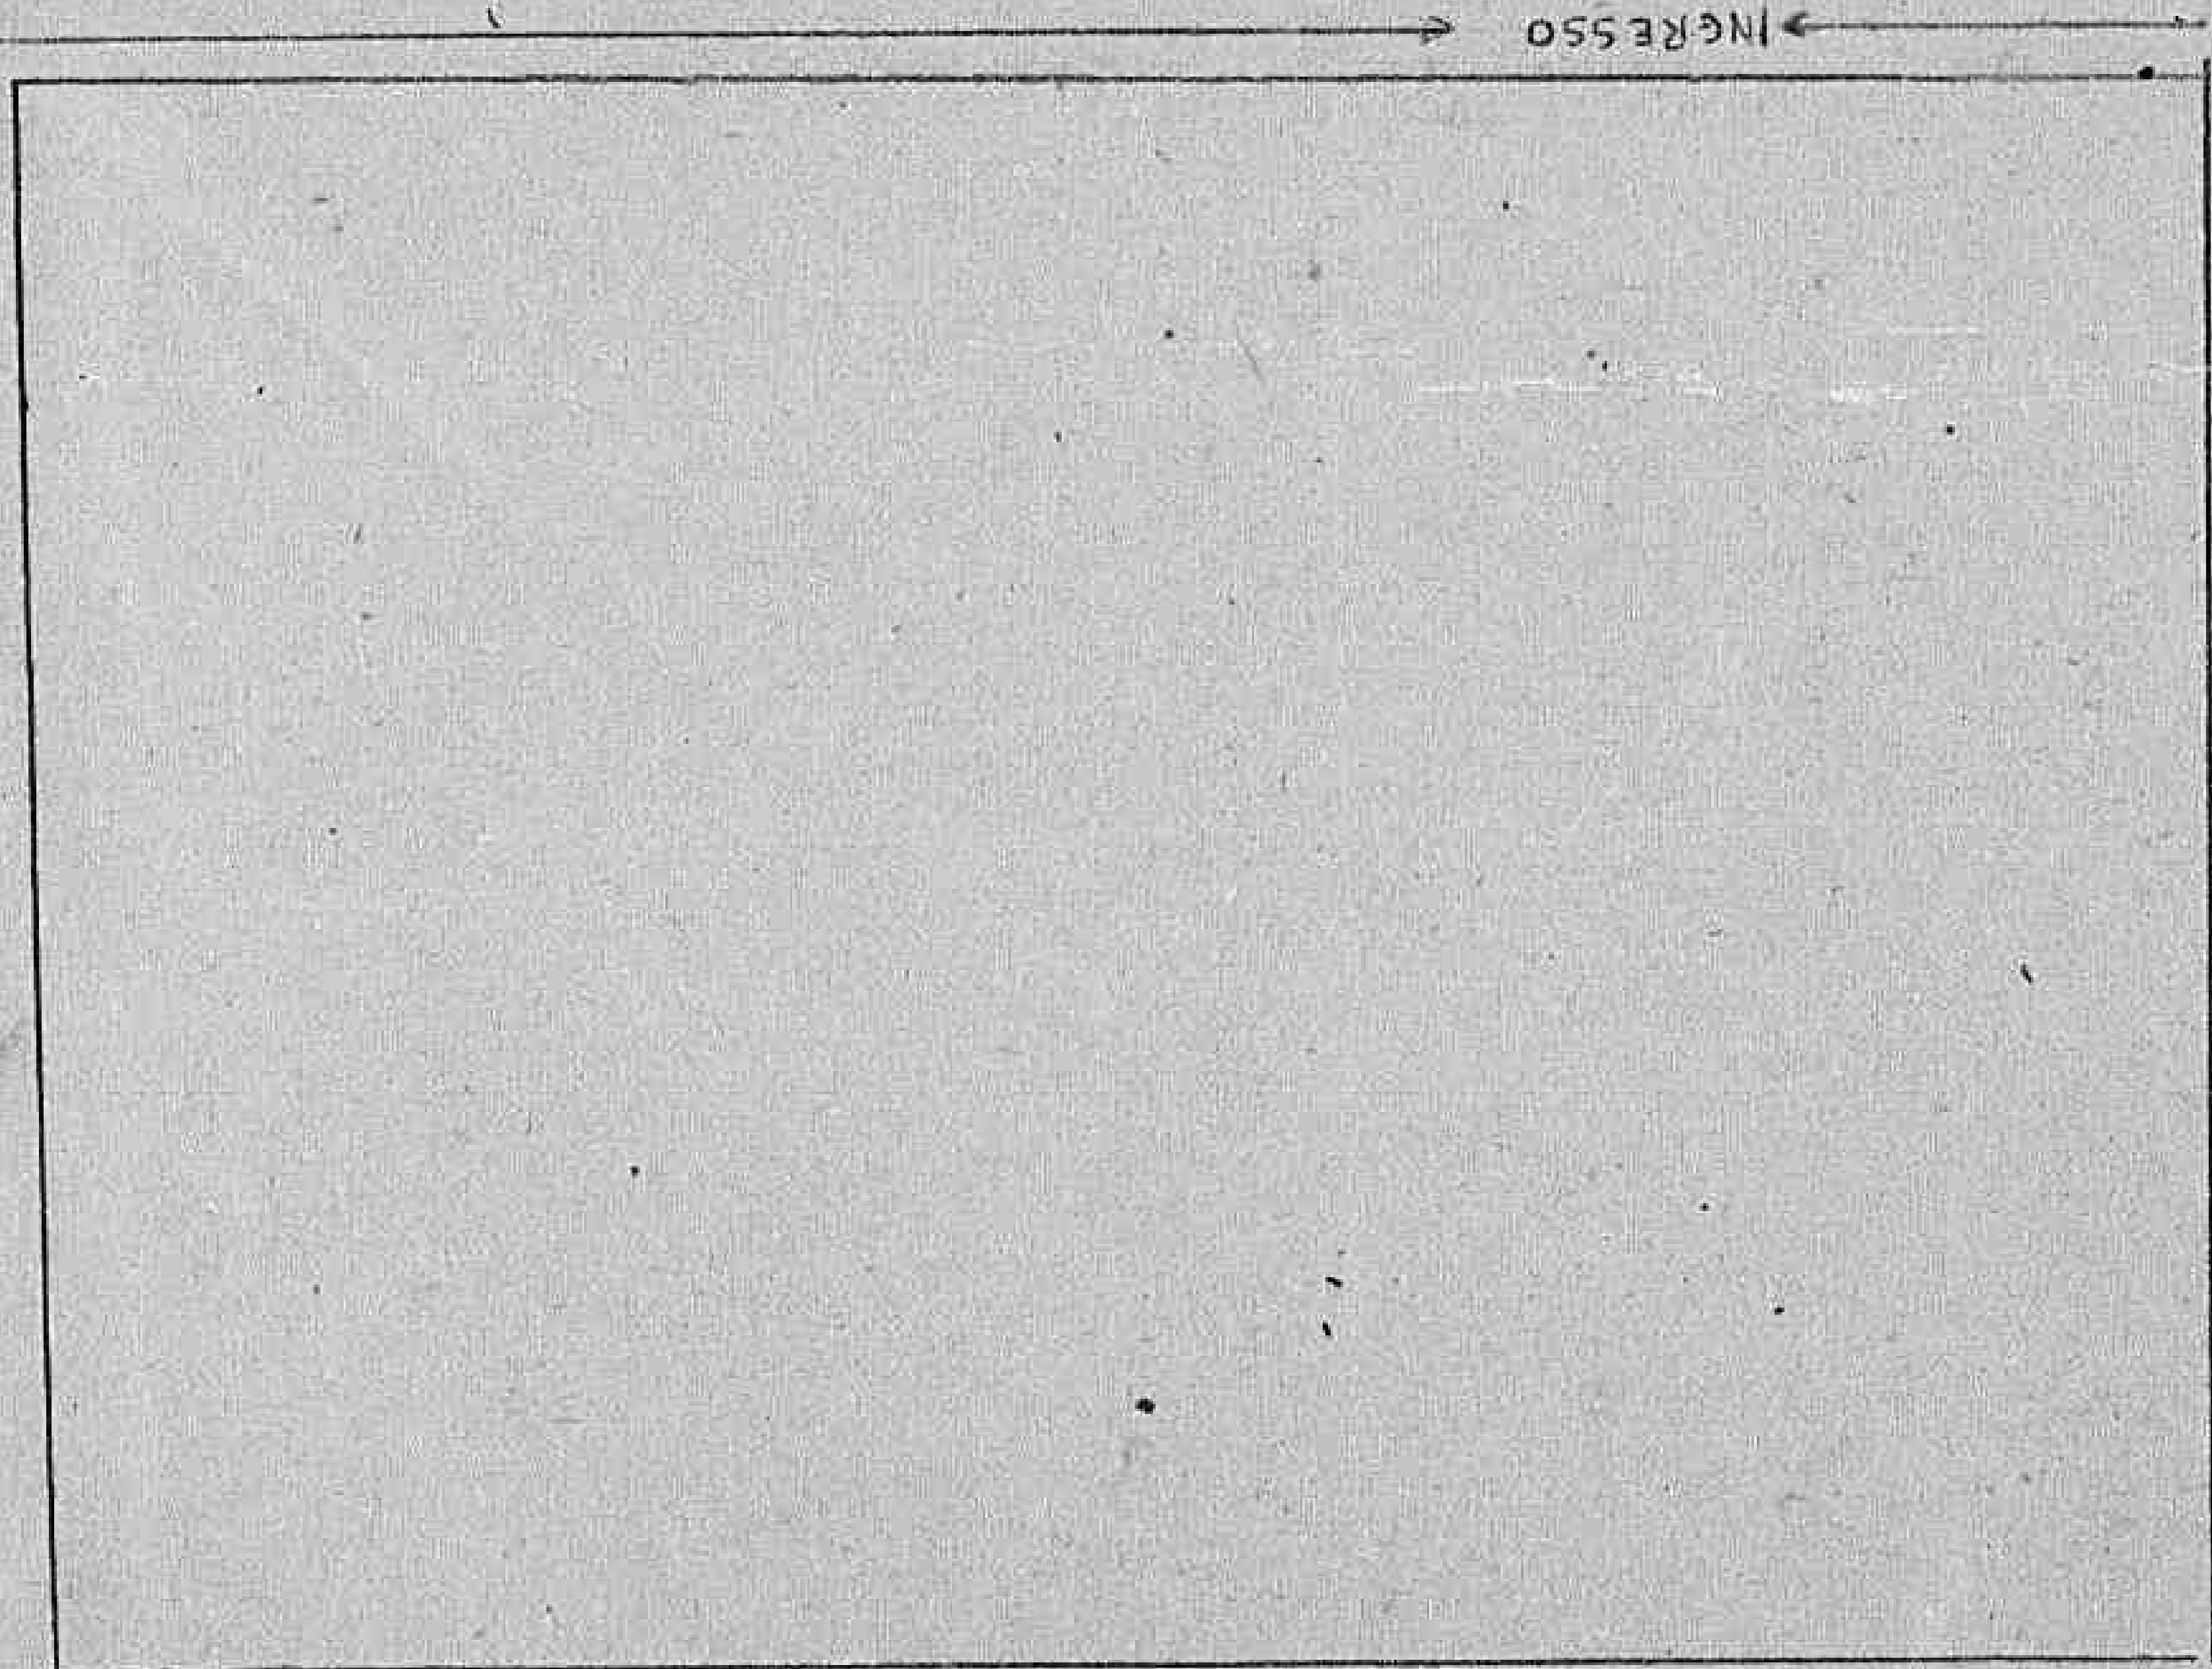
MAGAZZINO N.3

Tetto: In lamiera di ferro.Pavimento: Mattoni Comui.Capienza: 3500 Q.

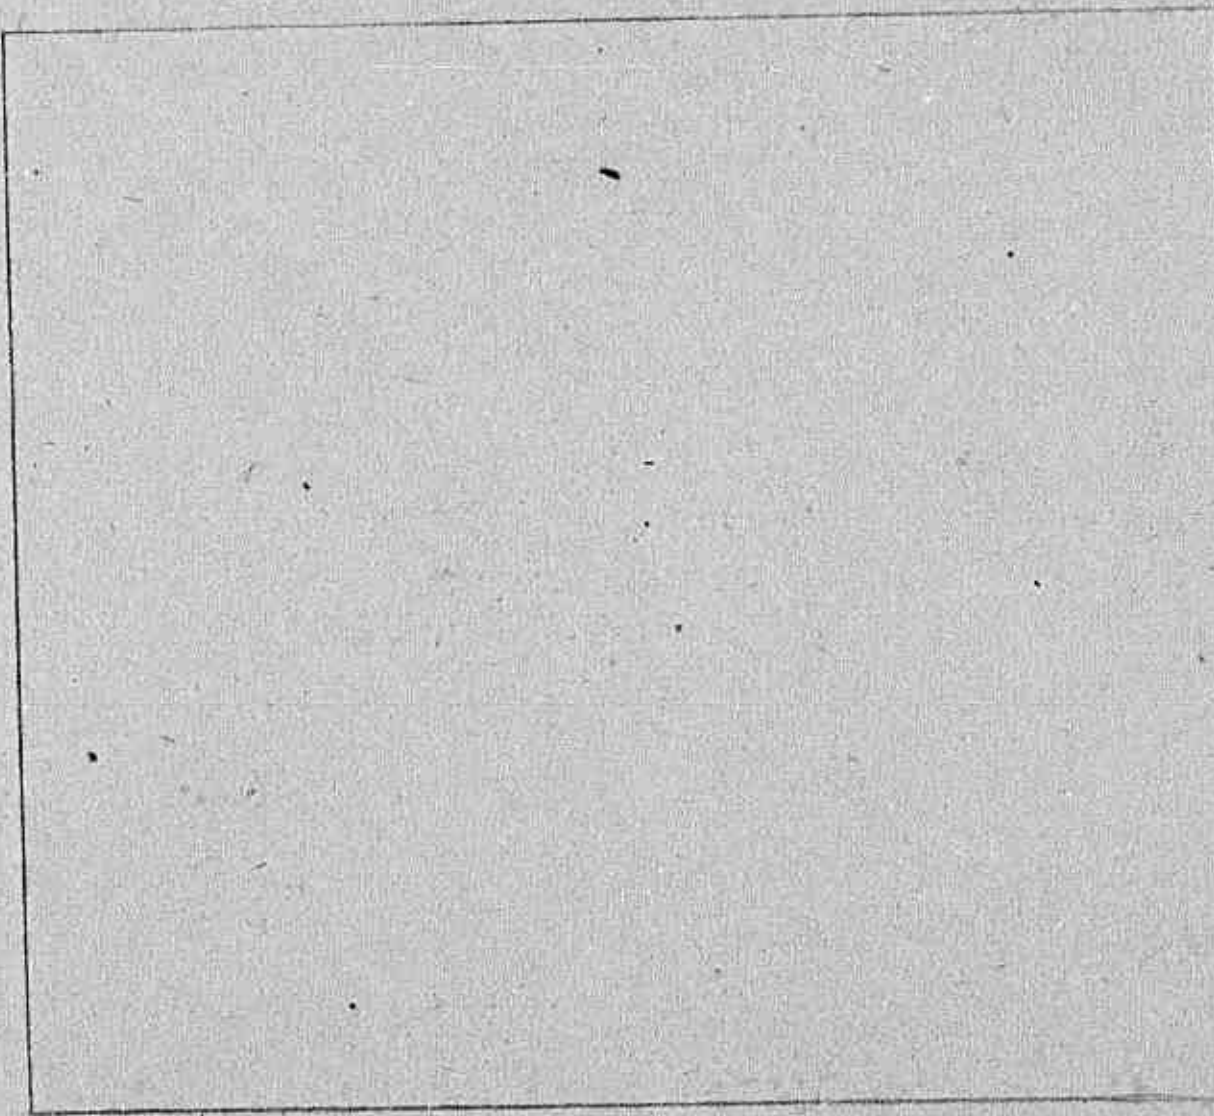
MAGAZZINO N. 5

Tetto : In pessime condizioni. Soggetto alla penetrazione dell'acqua.

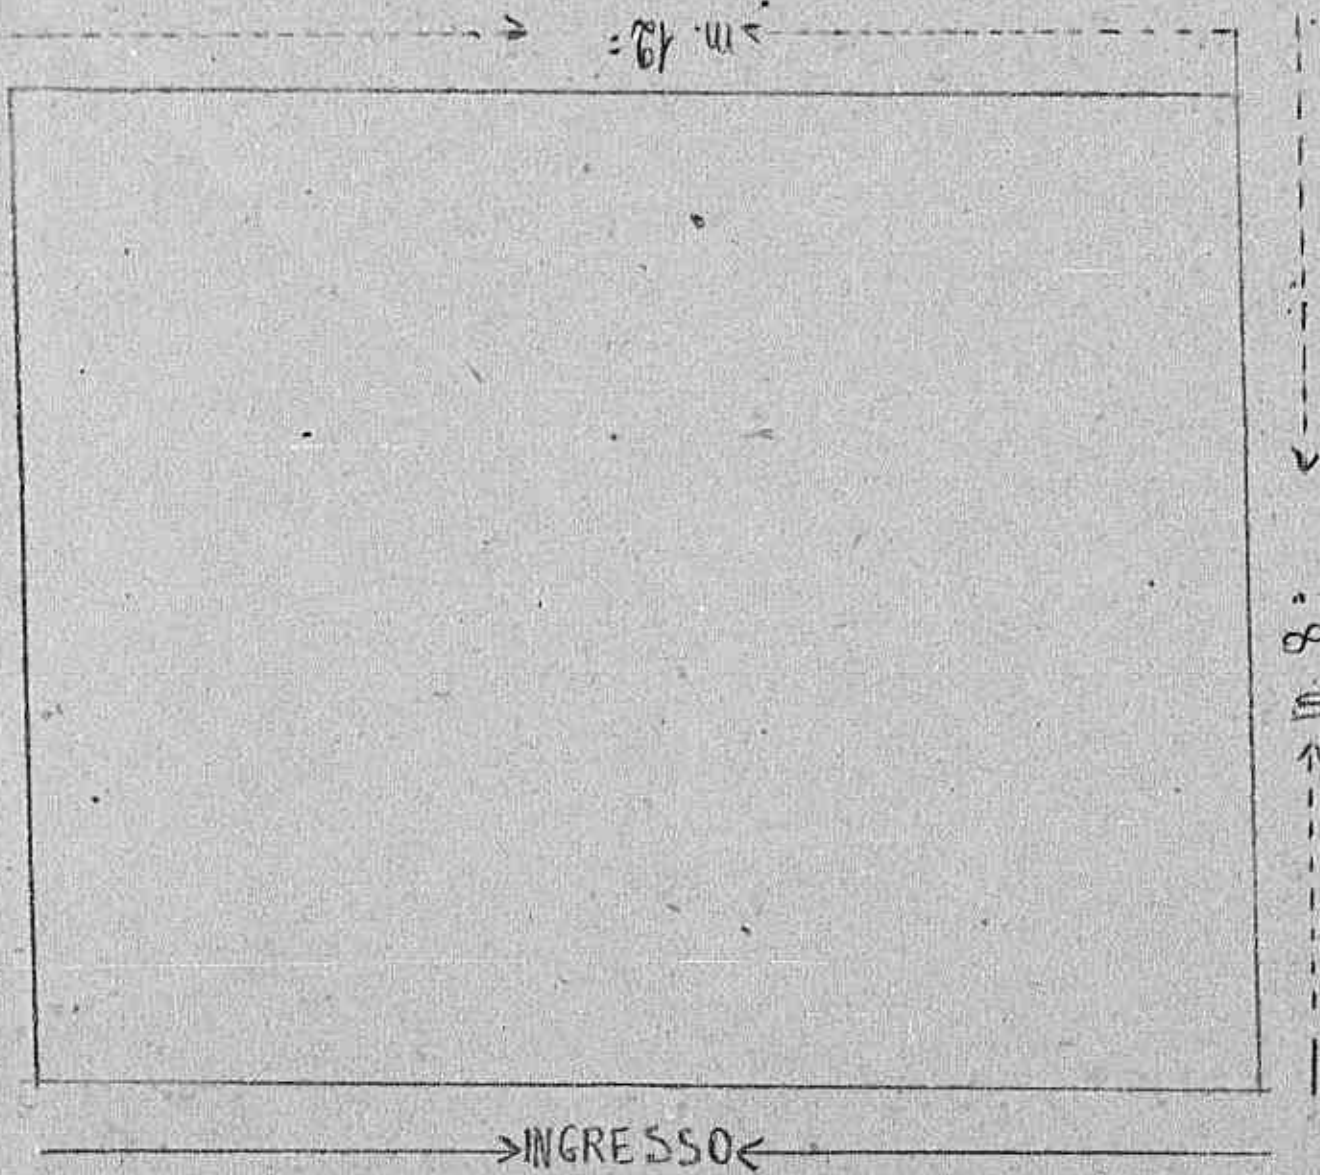
MACALLEN N 6

Tetto: Comune in buone condizioni.

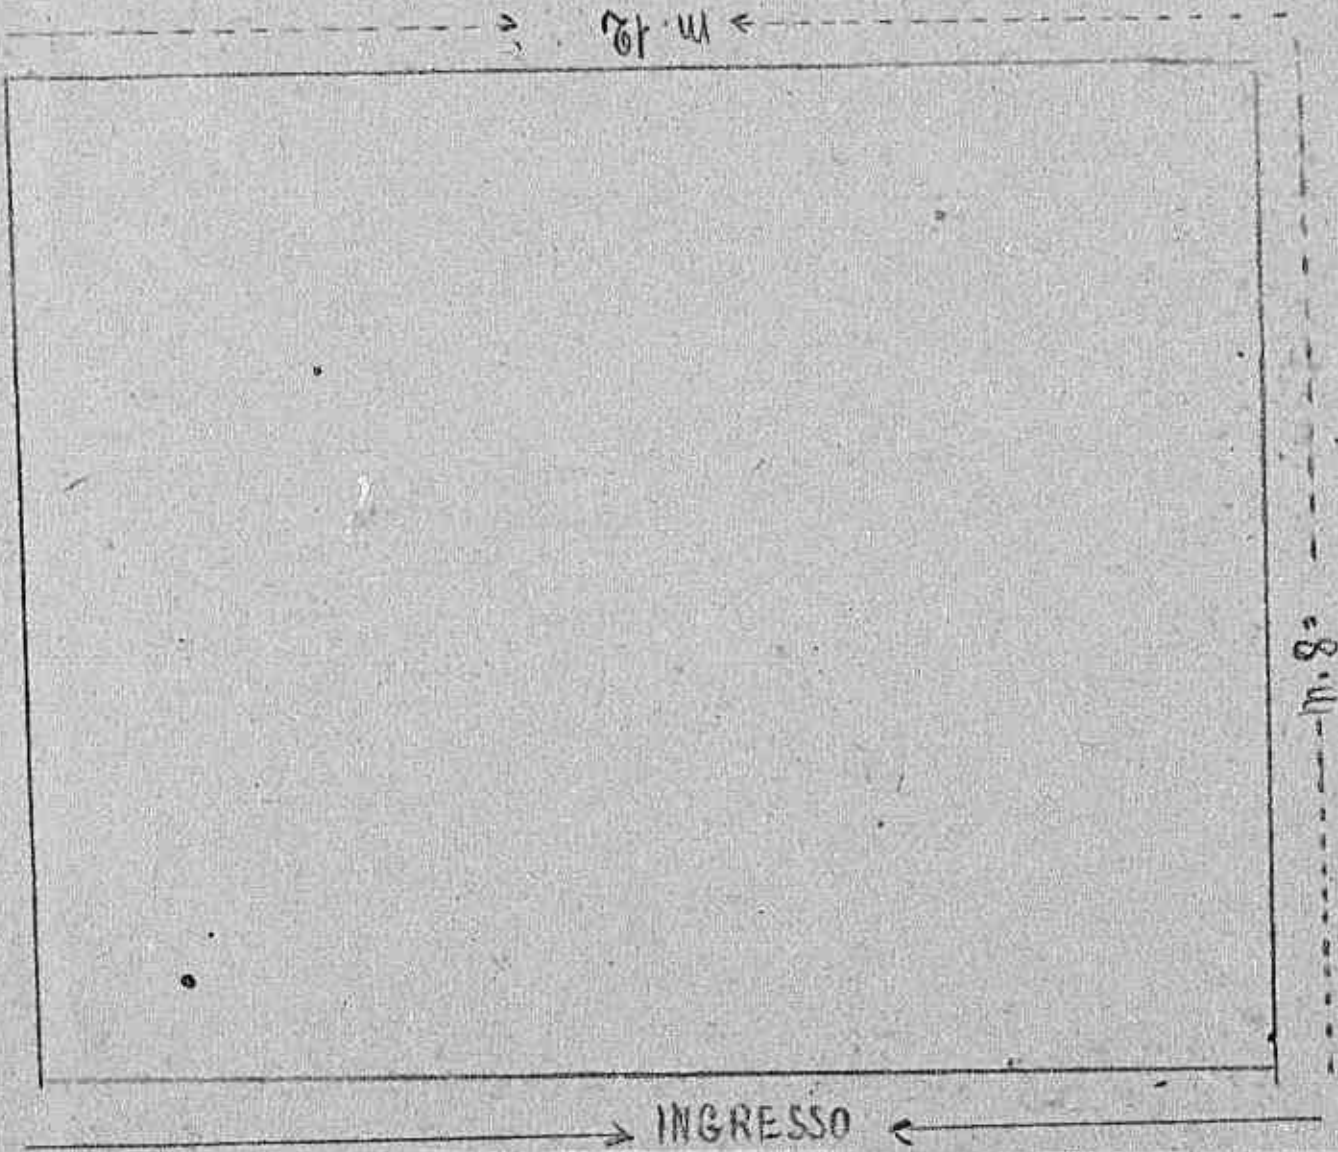
MAGAZZINO N. 4

Tetto: Comune in buone condizioni.  
Pavimento: Mattoni comuni.  
Capienti: Q. 1500.
