MILAN DIVISION PLANS SUB FILE N^o 46
SEPT. 1945

MILANO DIVISION
PLANS
Sub file No 46A

ELENCO DEI DISEGNI DI PONTI DA RIFRETTINARECOMPARTIMENTO DI MILANO

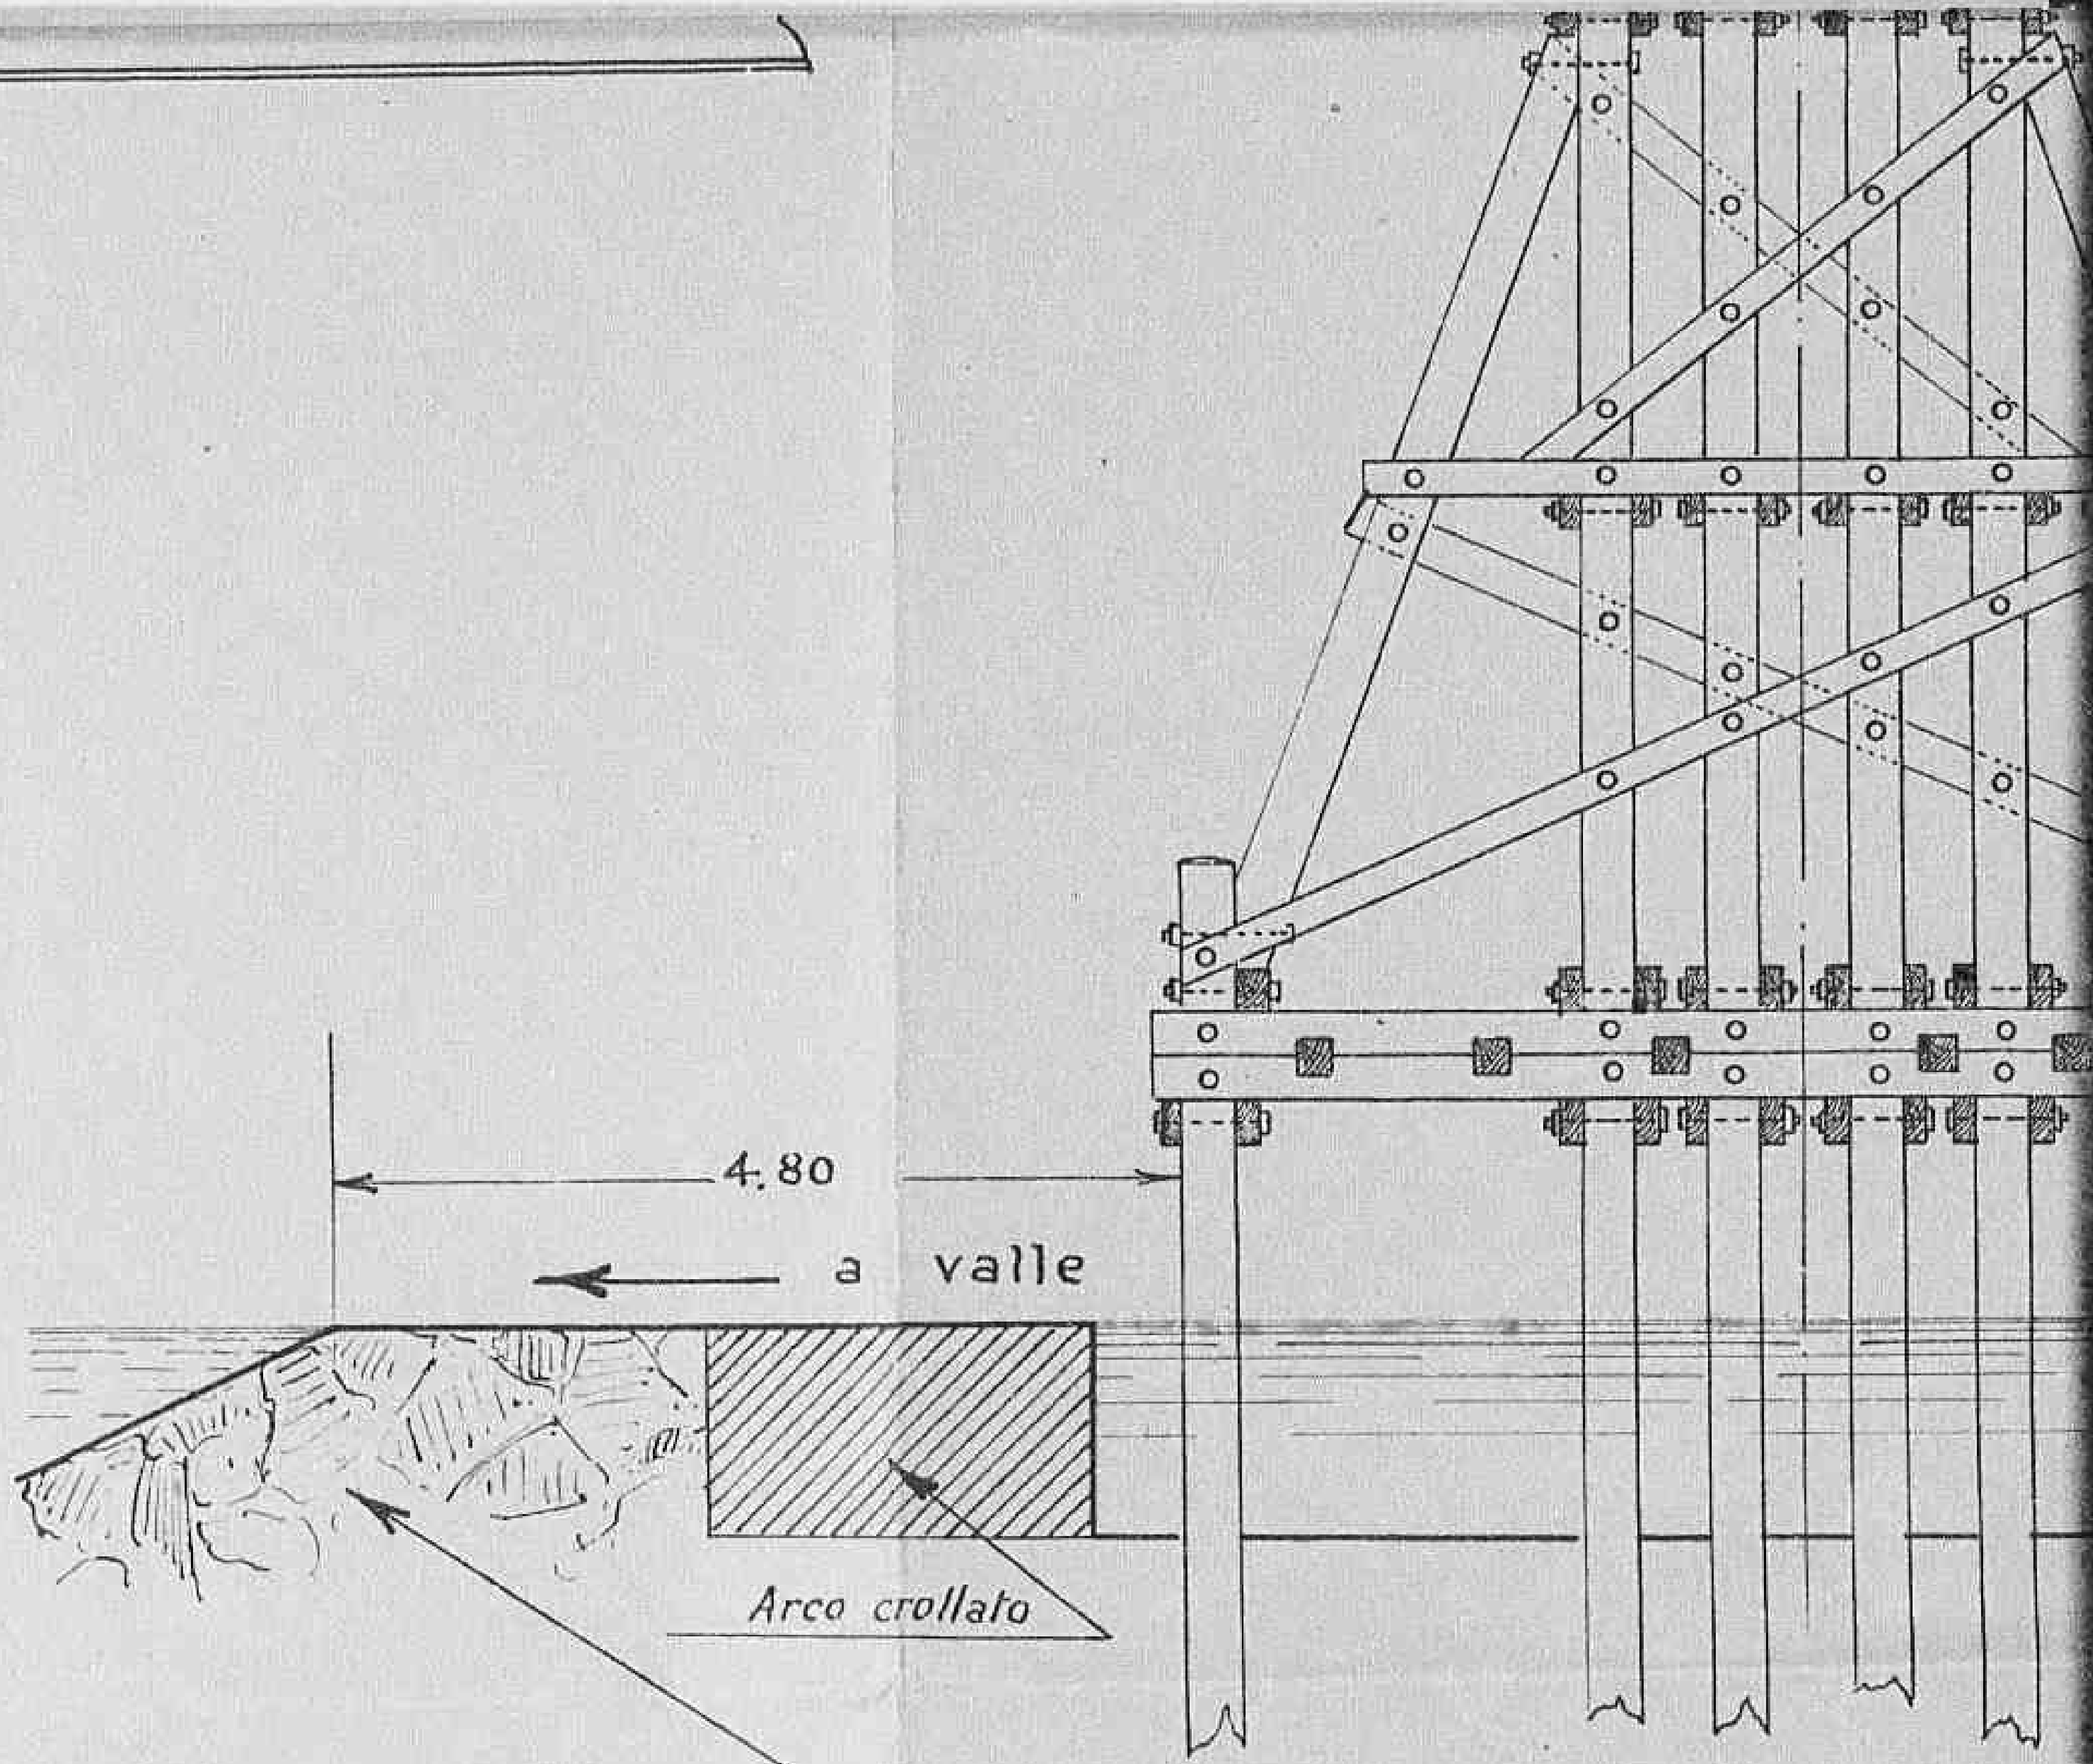
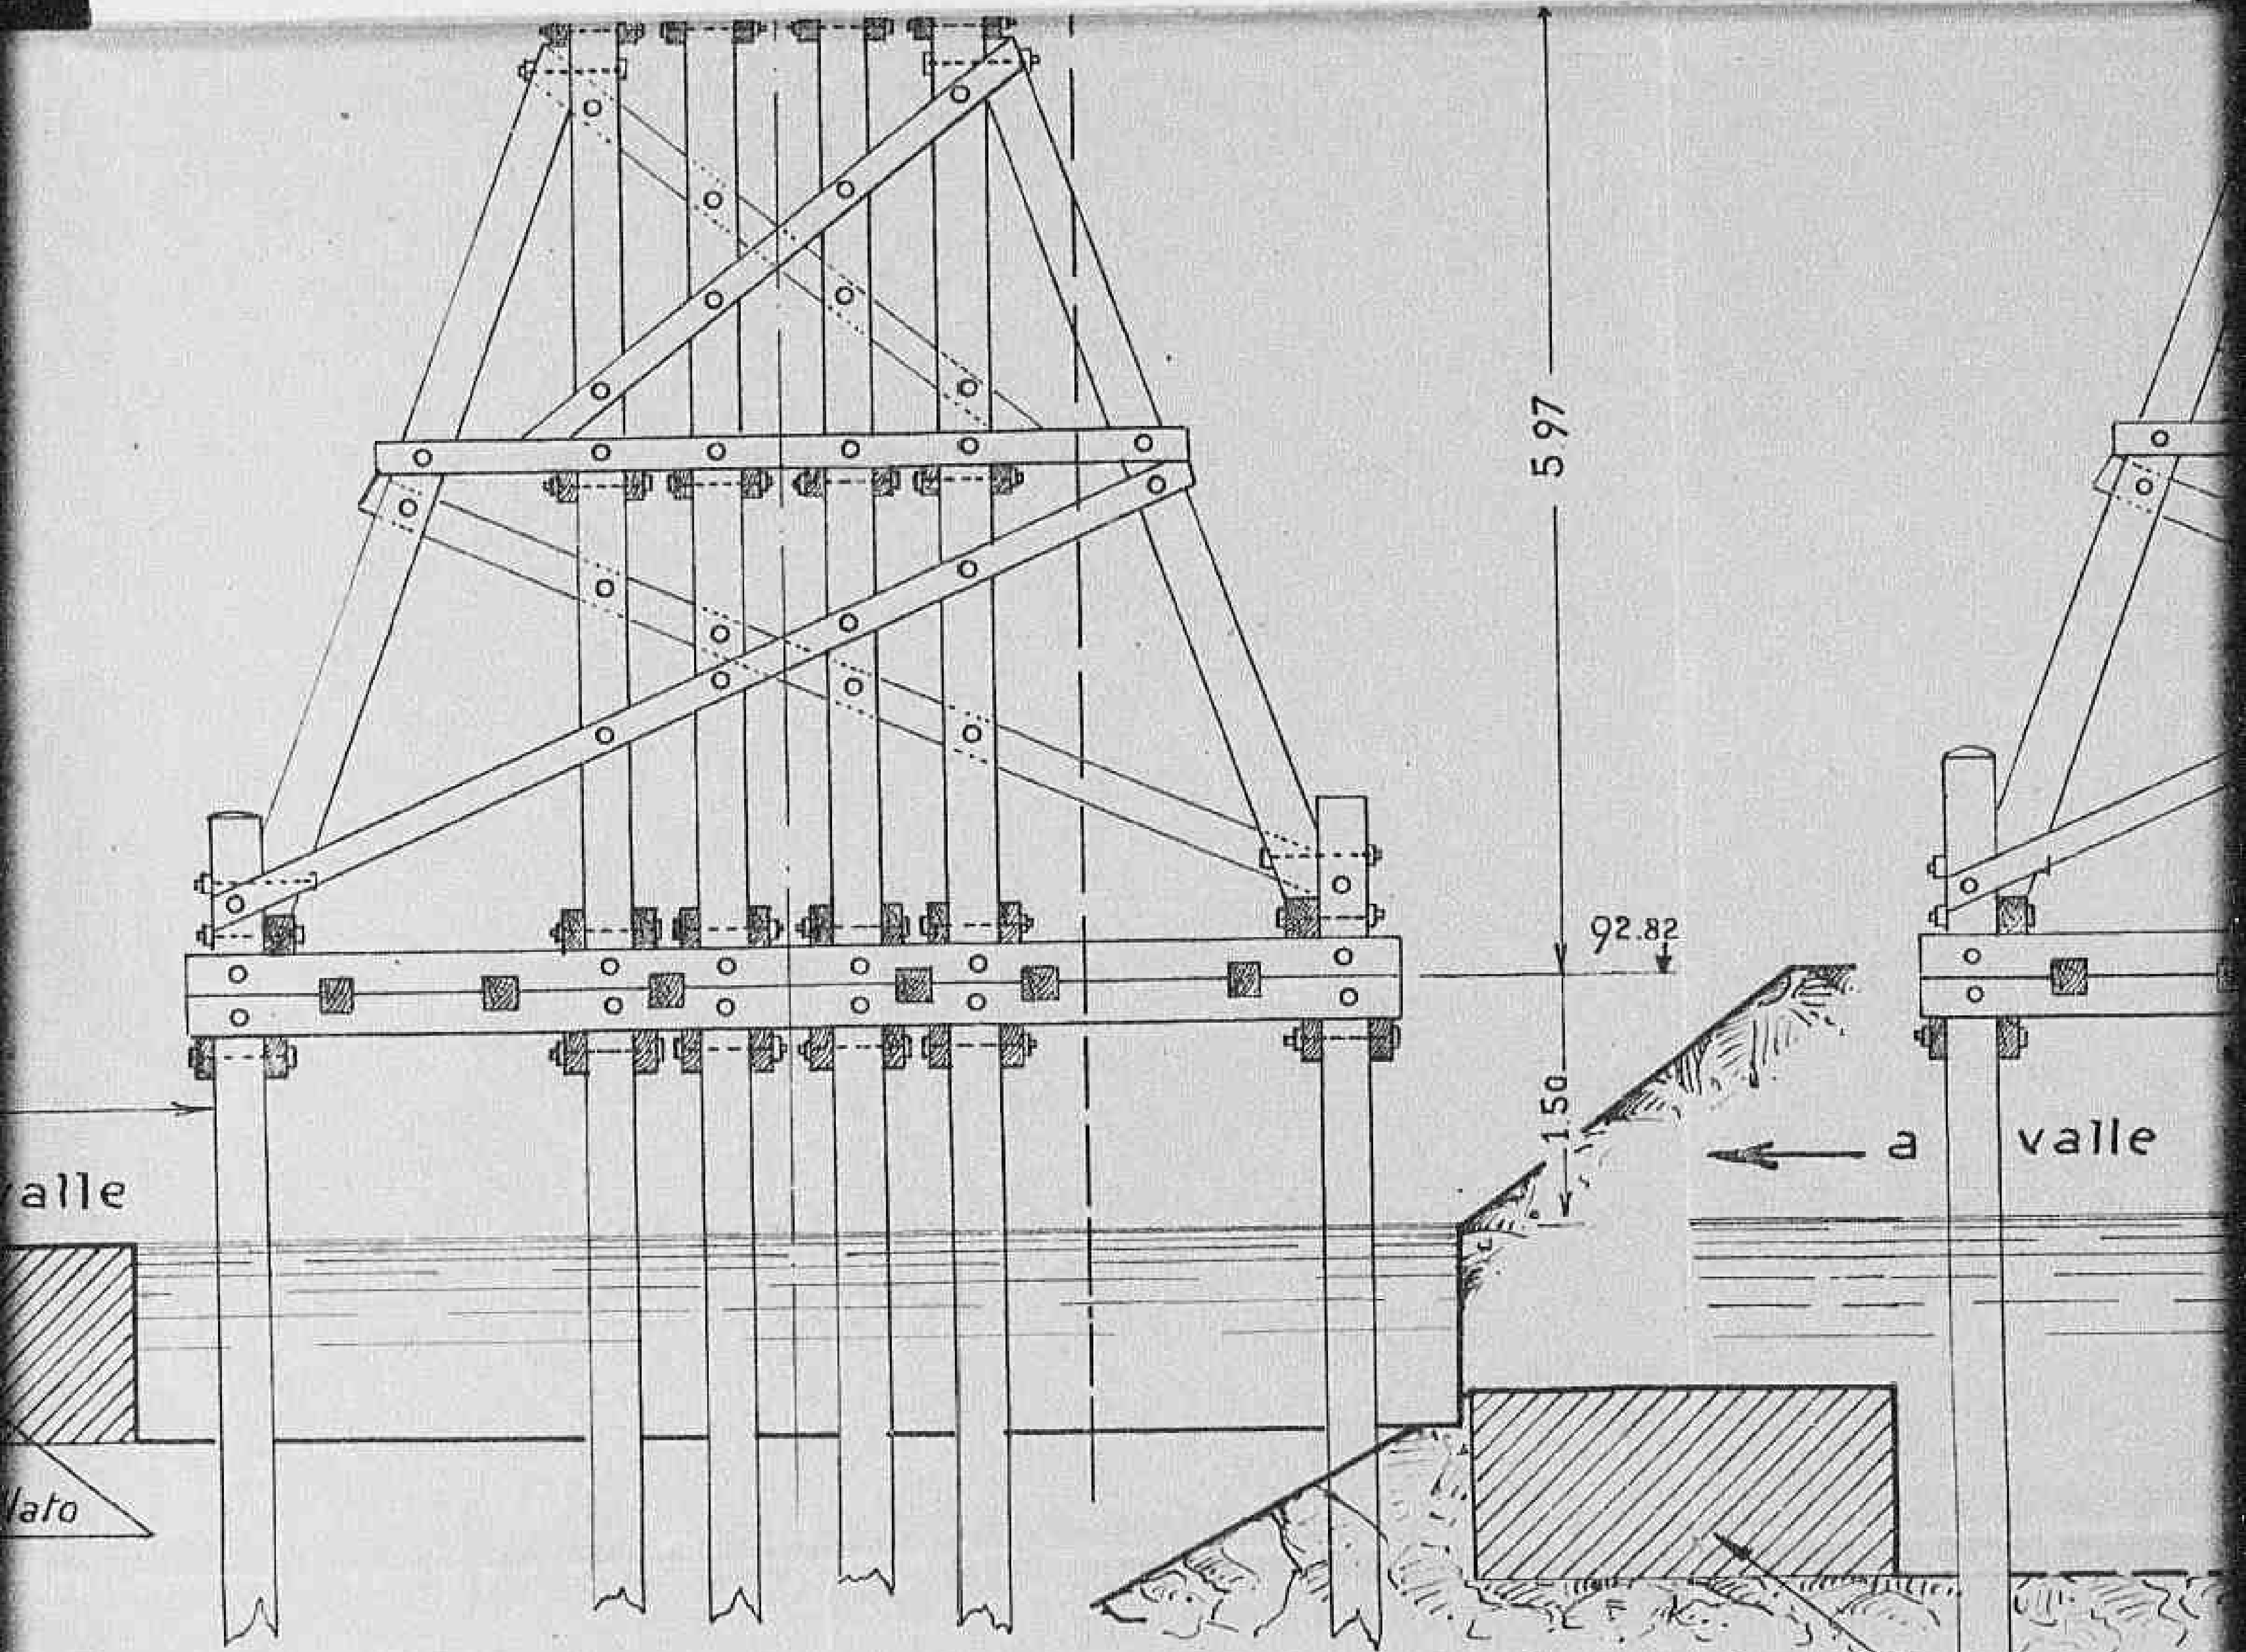
ALVEO A MONTE DEL PONTE

materiale pesante portato a tombamento

Per il cavalletto verso Brescia la posizione dell'alveo è pressoché come quella del cavalletto centrale

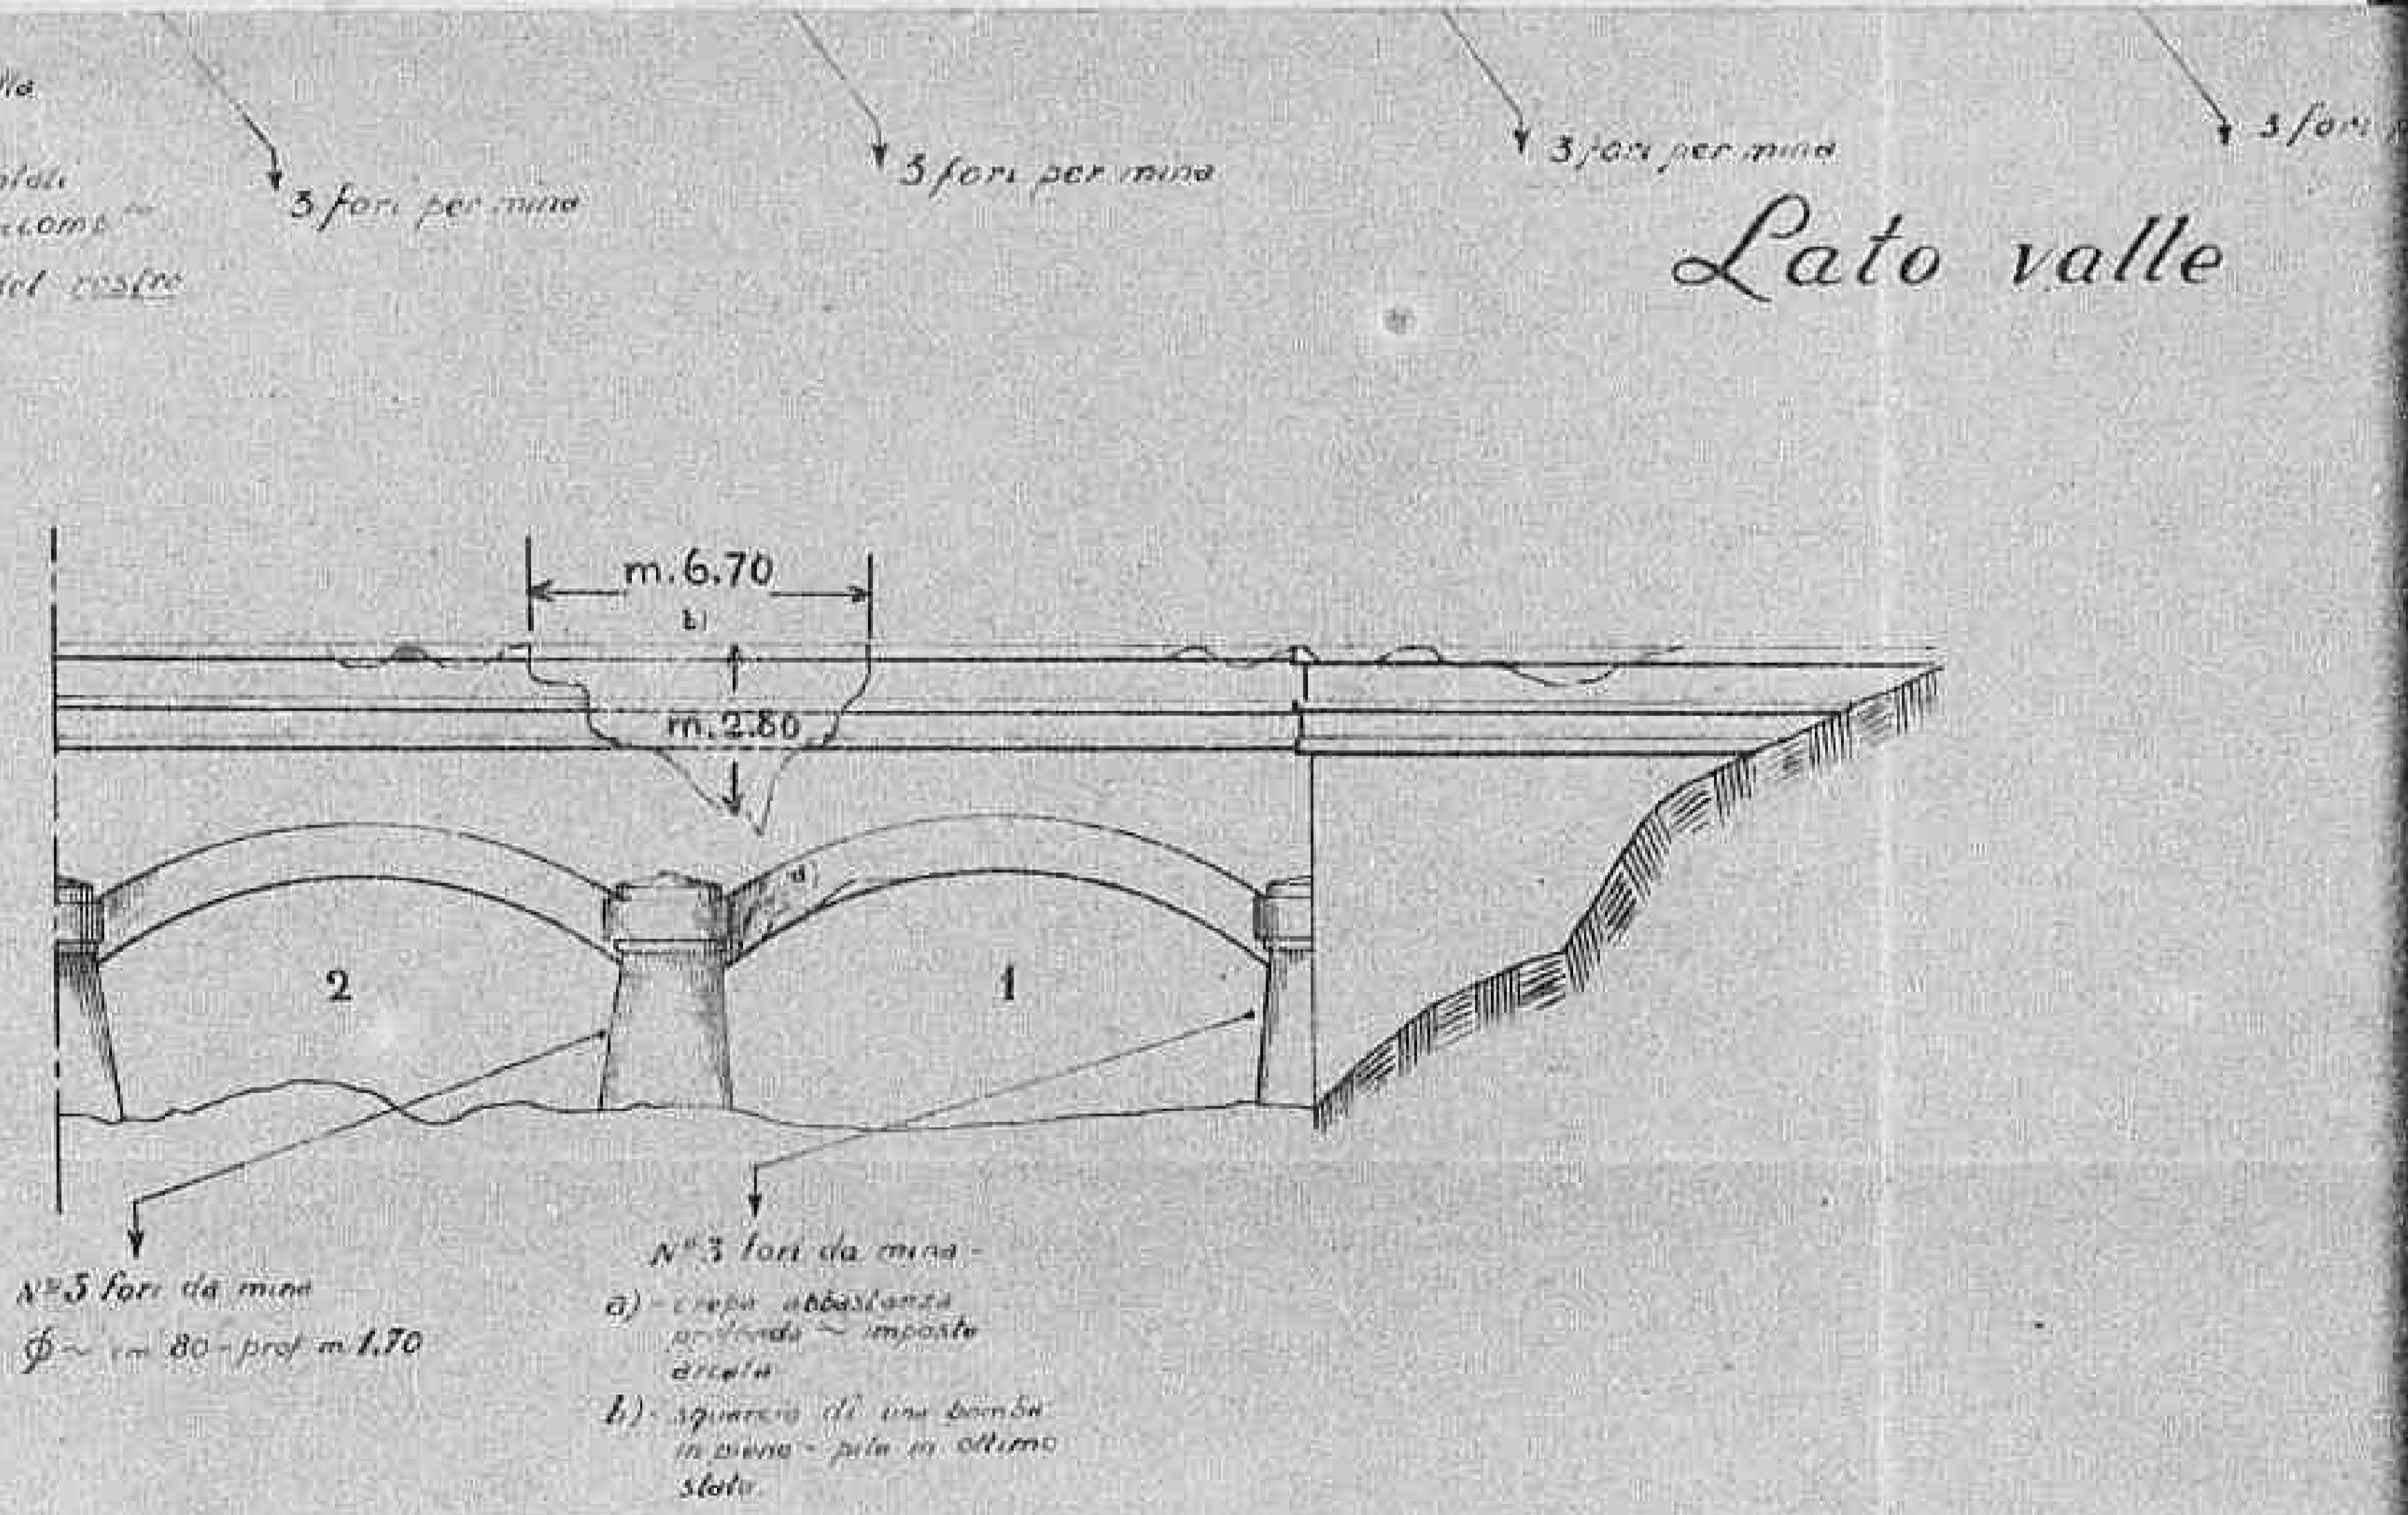
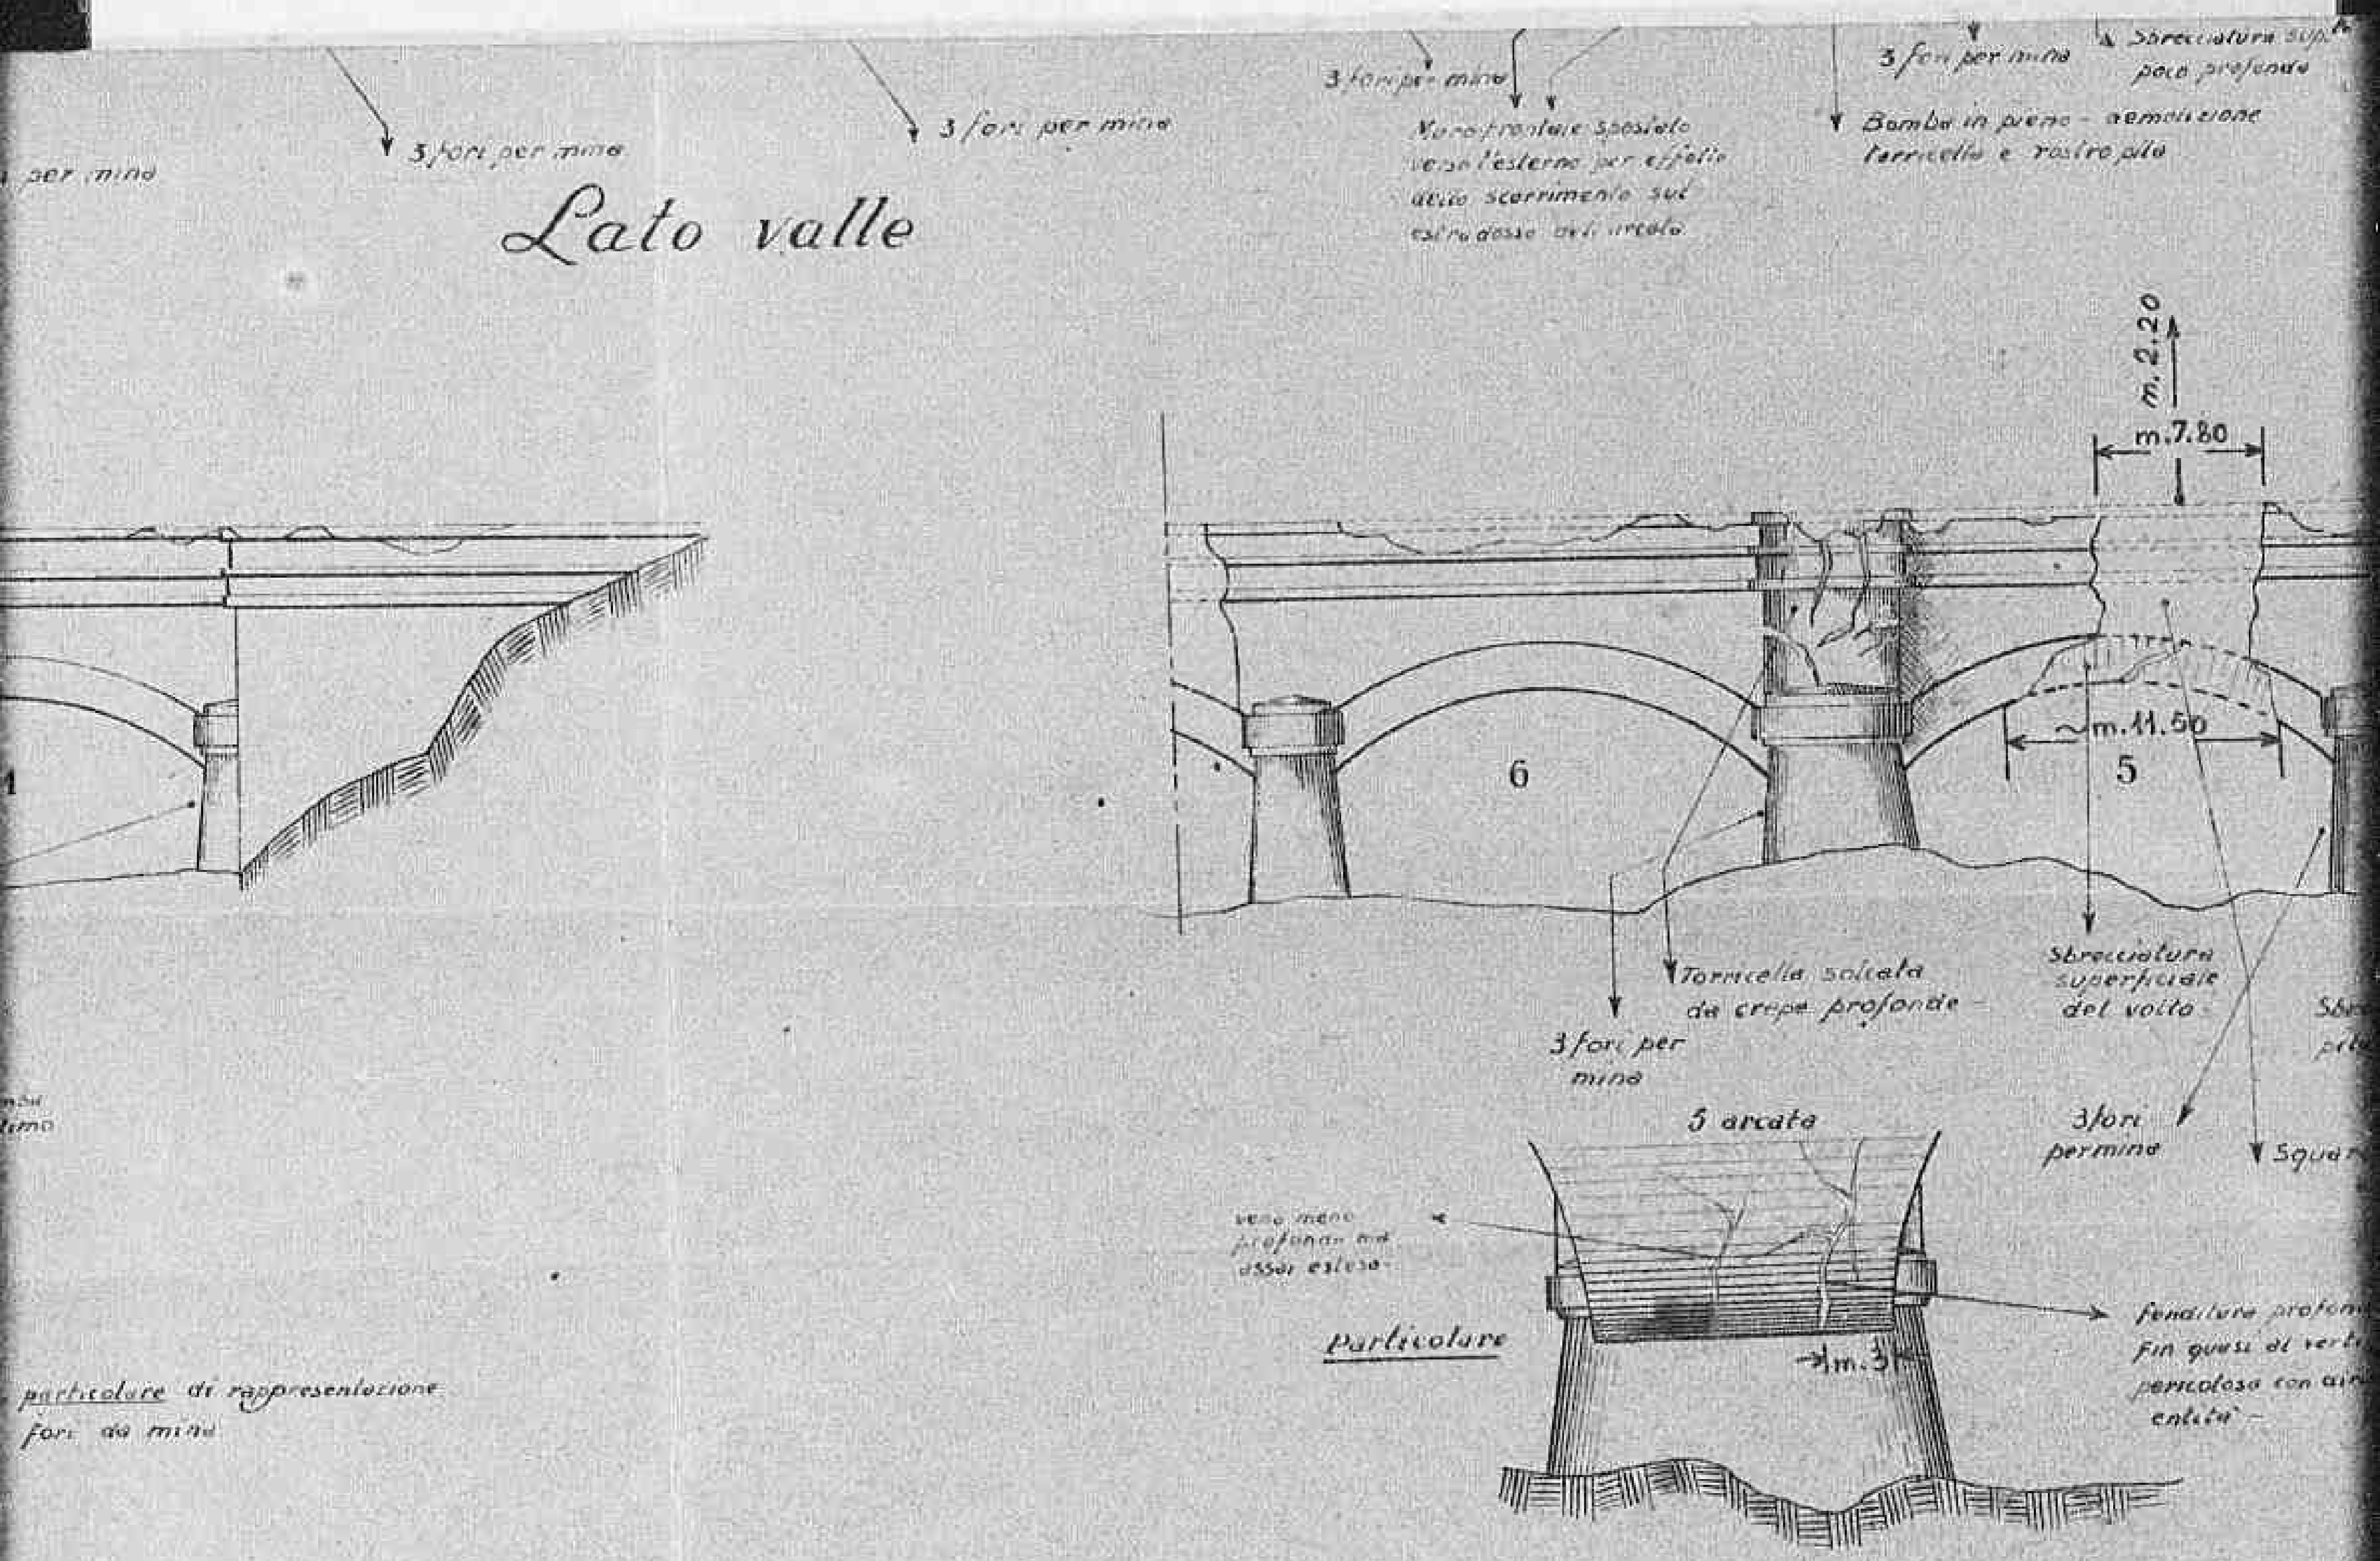
particolare di rappresentazione fori da mina

$N^{\circ} 3$ fori da mina
 $\phi \sim m. 80$ - prof $m. 1.70$

3 fori per mina
 Muro frontale spostato
 verso l'esterno per effetto
 dello scarrinamento sul
 terreno inerte nell'arcata

3 fori per mina
 Sbriciatura superf.
 pace profonda
 Bombe in pieno - demolizione
 loricella e rostrapila

Demoliti i rostri -
 più in apparenza
 buone condizioni non
 bene accertate per
 ingombro ed occultamento
 da parte delle macerie

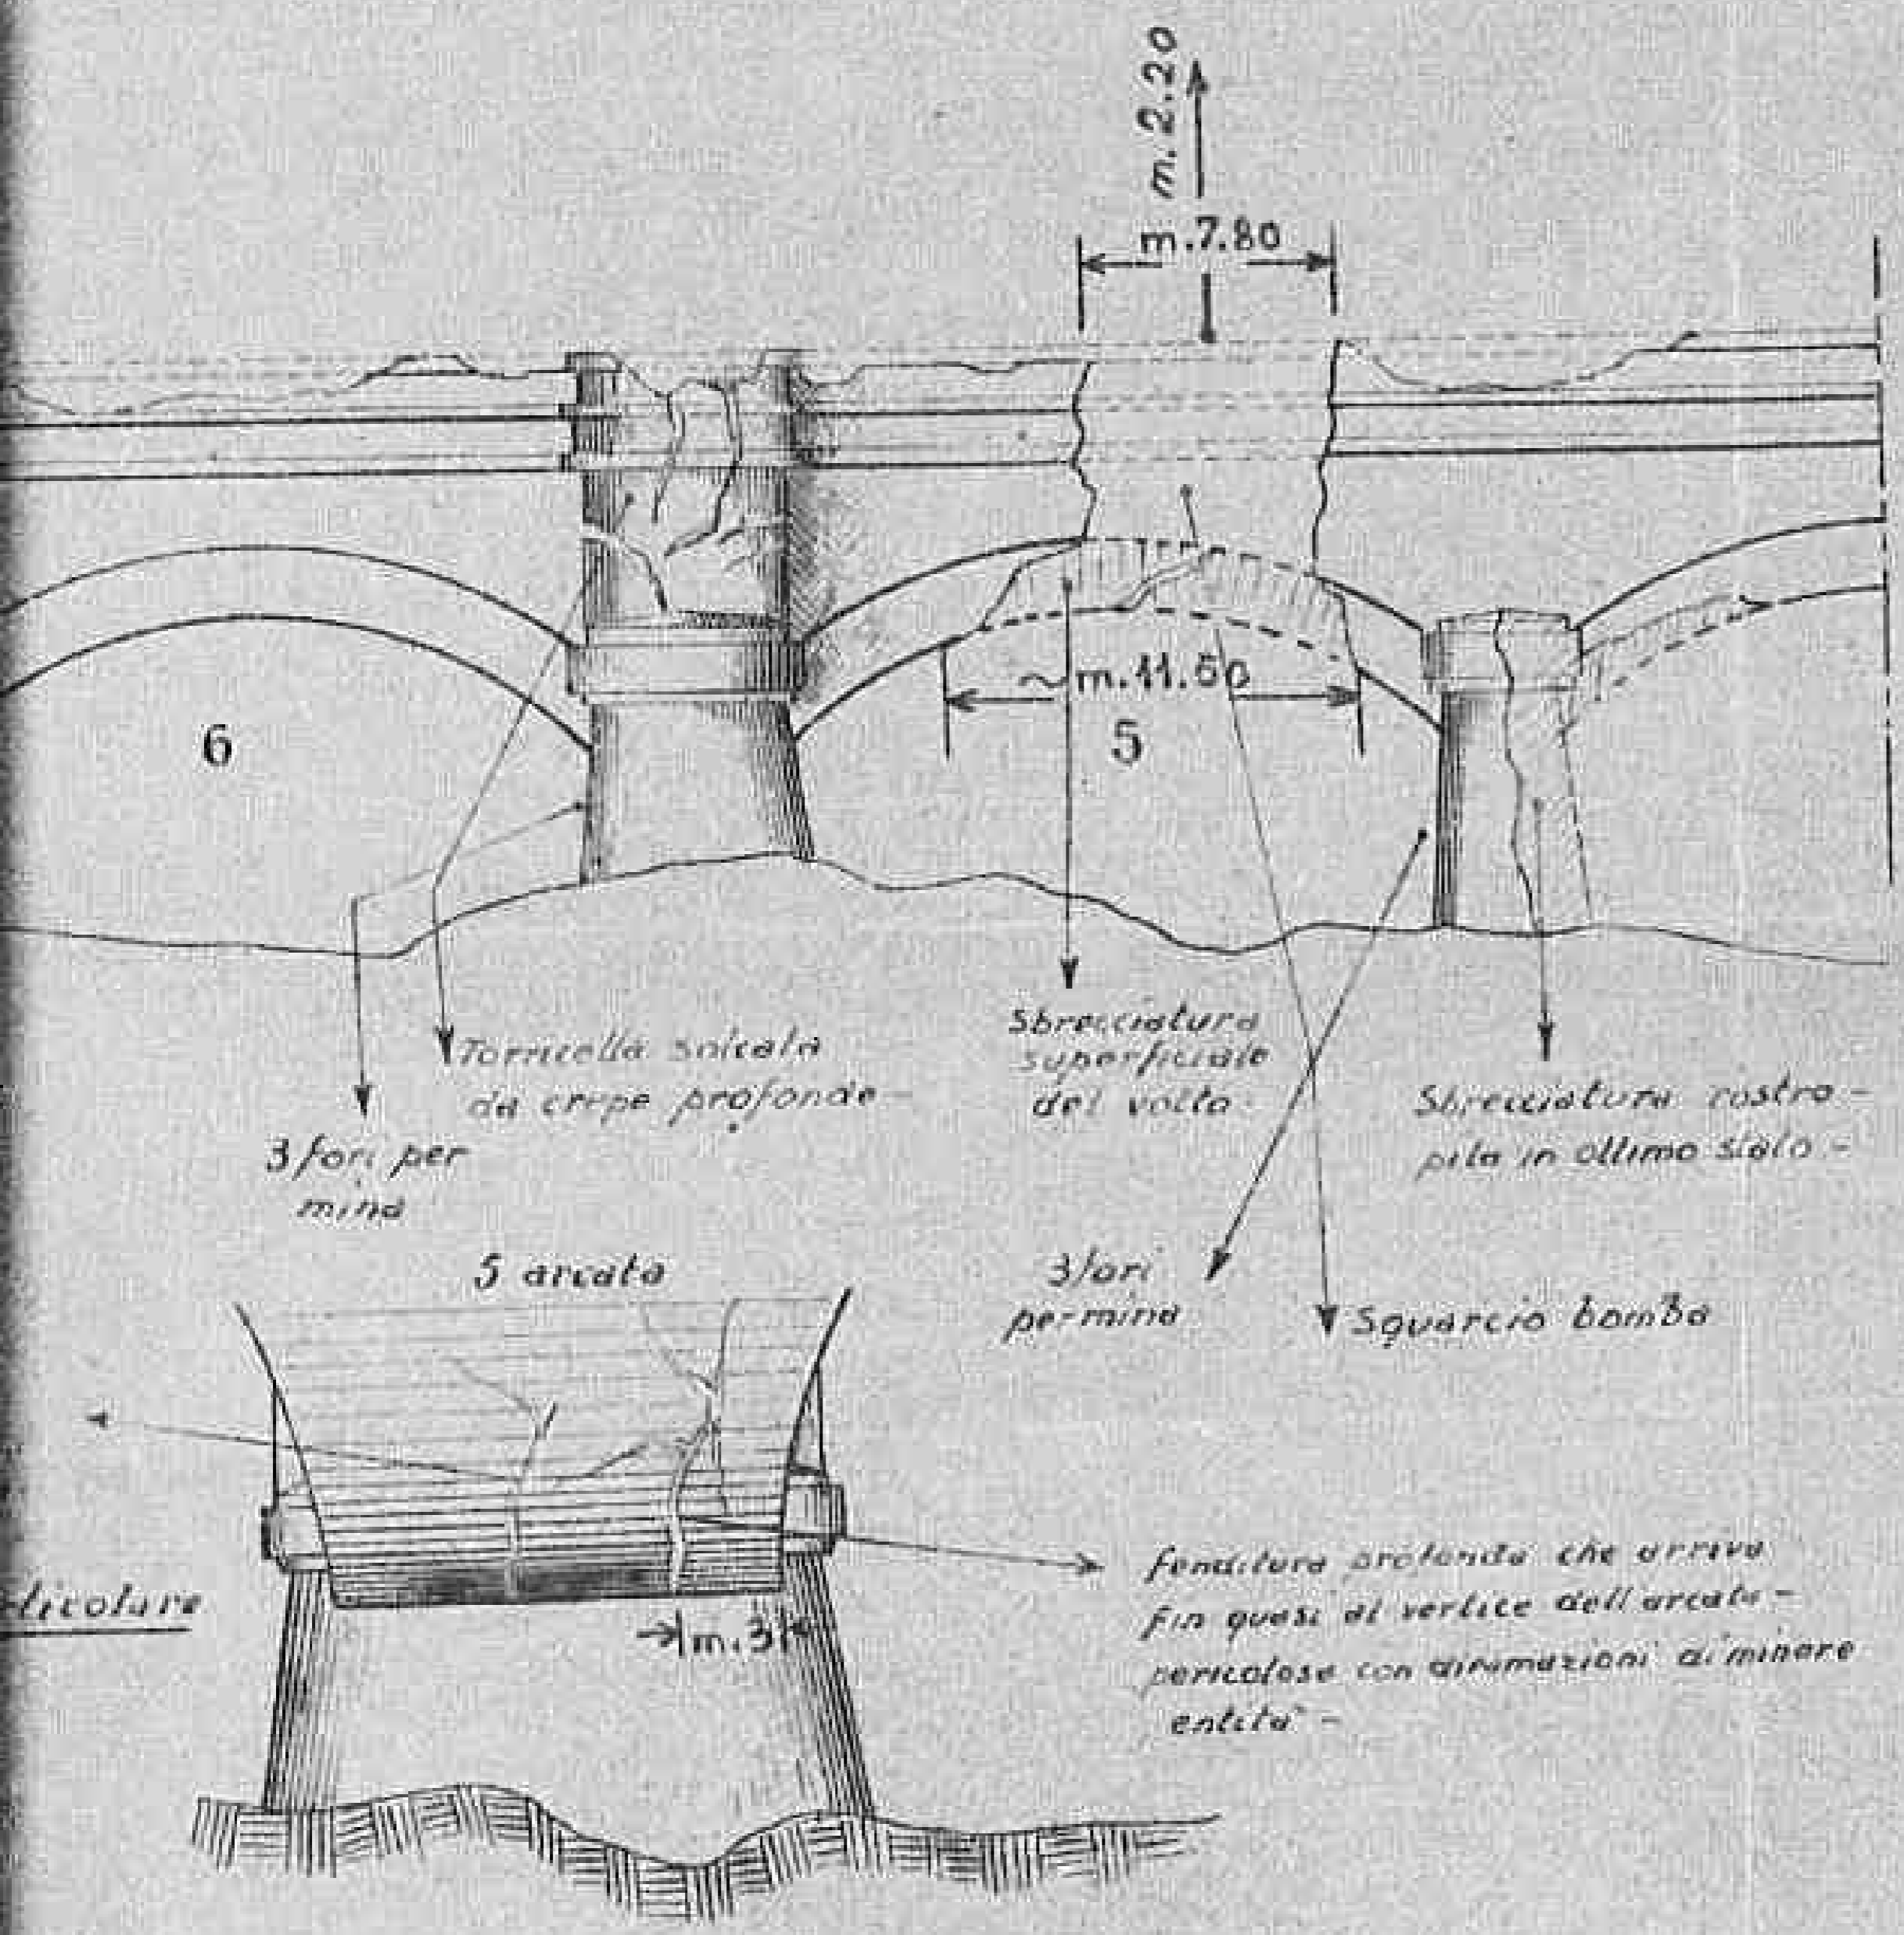
fenditura profonda che arriva
 fin quasi al vertice dell'arcata -
 pericolosa con diminuzioni di minore
 entità -

A12 in buone
condizioni

Soreccatura profonda
al rostro - lato monte
Pila in buone condizioni

Soreccatura
superficiale
areata

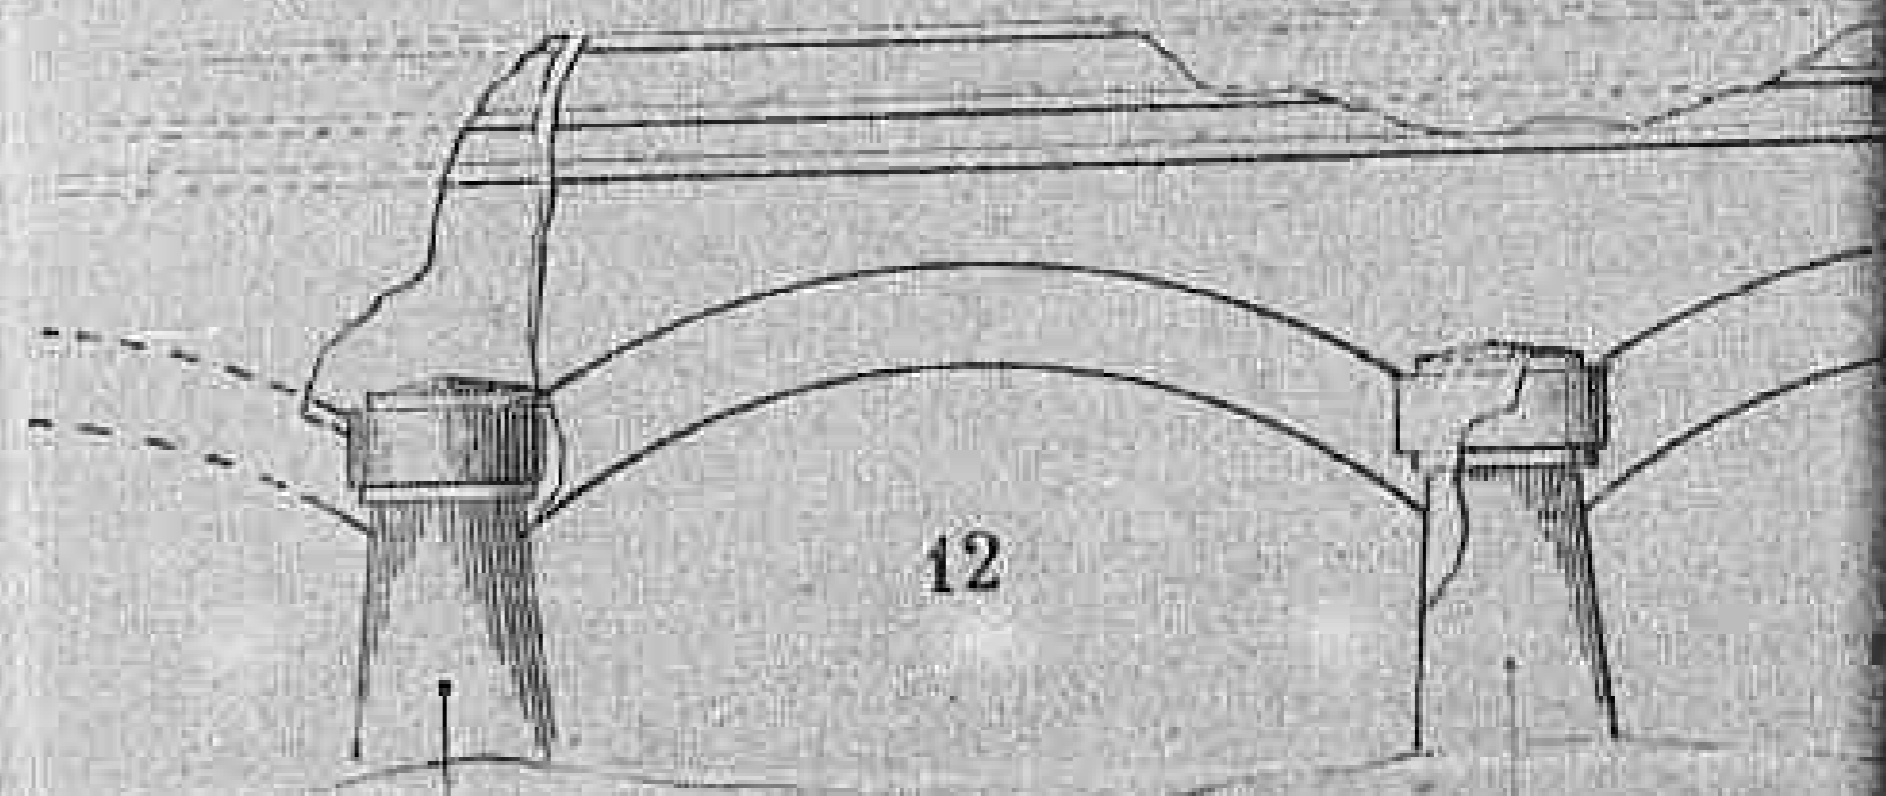
Pila in ottimo
stato

Rostro smussato
senza cappello

↓
Smussatura profonda
al rostro - lato monte-
fala in buone condizioni

↓
Smussatura
superficiale
creata

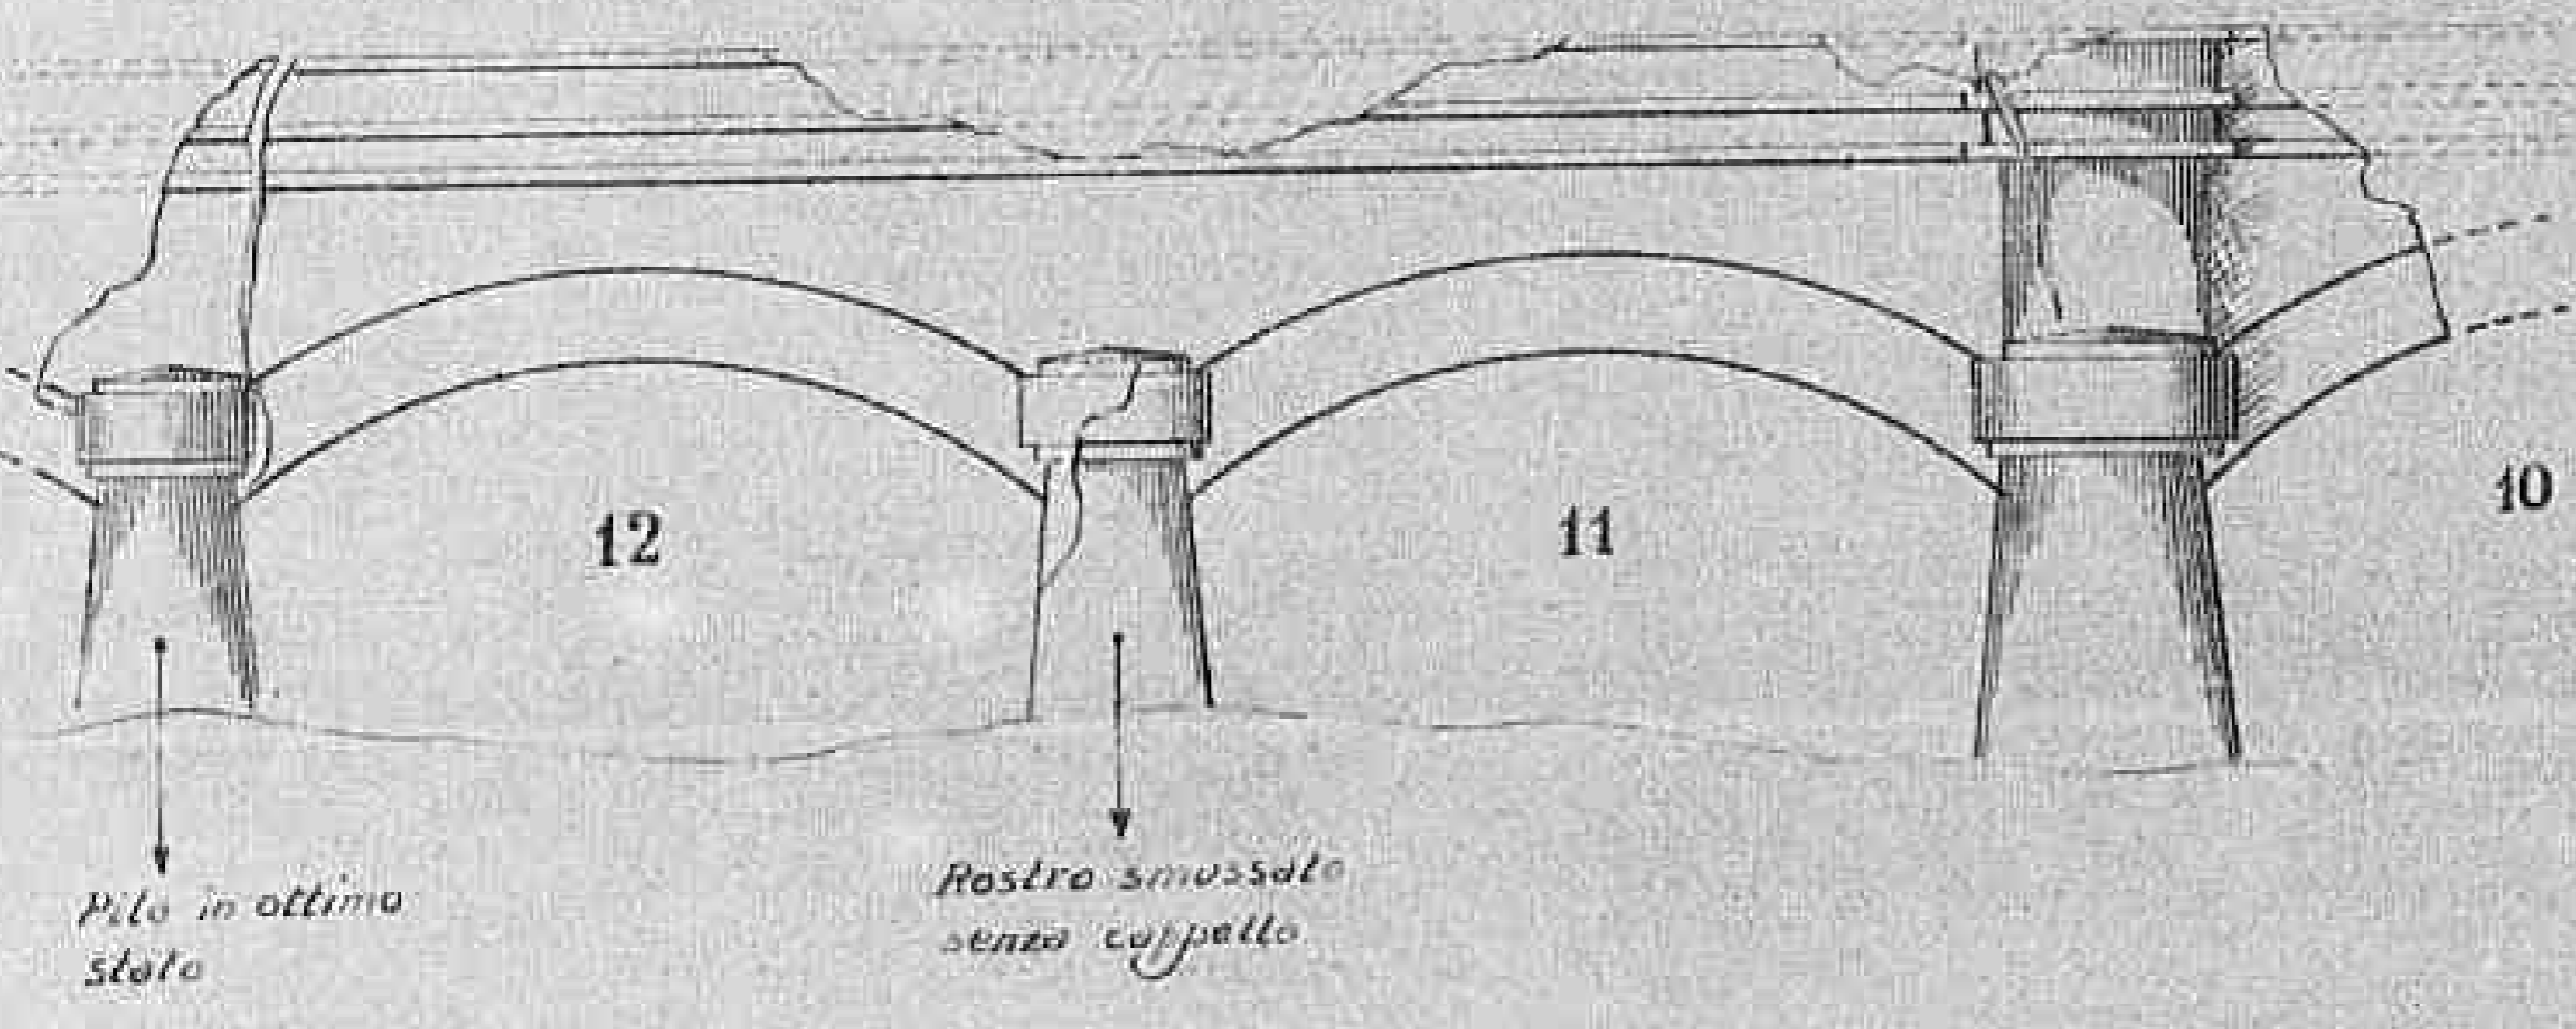
↓
Smussatura
cappello e rostro
pila in buone
condizioni

*Smussatura
cappello e rostro
più in buone
condizioni*

*arco
ottimo anche lato valle*
